# Schéma Directeur d'Assainissement des Eaux Usées

**COMMUNE DE MAZERES**

**RAPPORT DE PHASE 1 : ETAT DES LIEUX ET PRE-DIAGNOSTIC DU SYSTEME  
D'ASSAINISSEMENT – VERSION 2**

**ARTELIA VILLE & TRANSPORT  
AGENCE DE TOULOUSE**

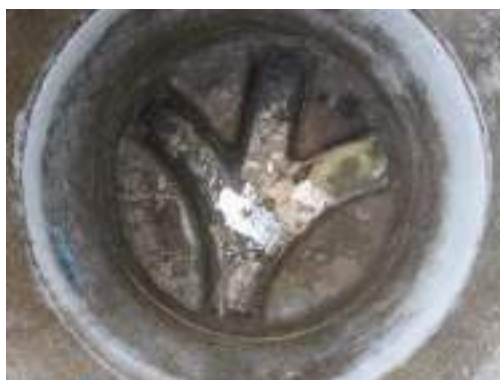
- des dépôts légers à forts observés à différents endroits (22 % des regards levés) ;

*Exemple de regard avec du dépôt*

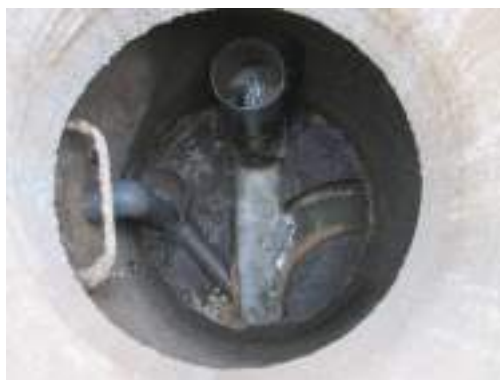
- quelques dégradations du génie civil au niveau de la maçonnerie (2 regards) ;
- des traces de mise en charge (22 % des regards levés) ;

*Exemple de regard avec traces de mise en charge*

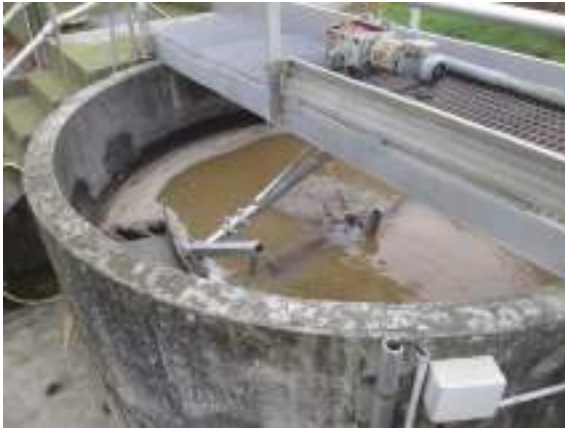
*Dégraisseur-dessableur*

**Les vannes de vidanges et le motoréducteur du racleur montrent des signes avancés de corrosion.**

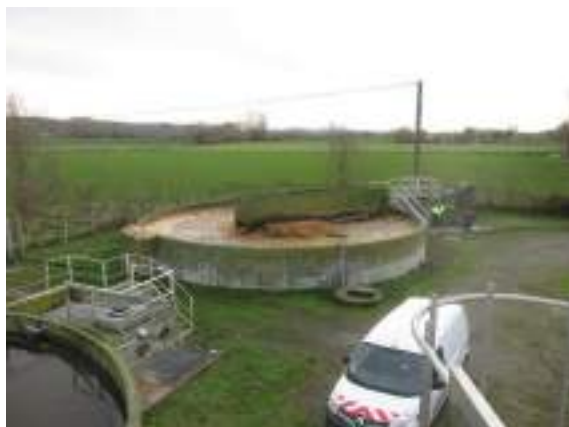
*Bassin d'aération*

**Aucune extraction de boues n'a été effectuée depuis le mois d'août. La concentration en boues du bassin d'aération est supérieure à 3 mg/L usuellement maintenus.**

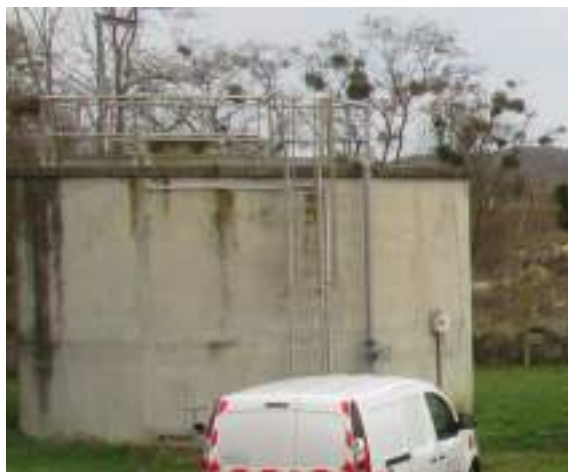
*Silo de stockage des boues*

L'accès à l'intérieur du silo se fait par une trappe fortement corrodée.

La barre de guidage de l'agitateur et la potence installée sur le silo sont eux aussi fortement corrodés.

Les vannes de vidange du silo situées dans le regard au pied de l'ouvrage montrent elles aussi des signes de corrosion.

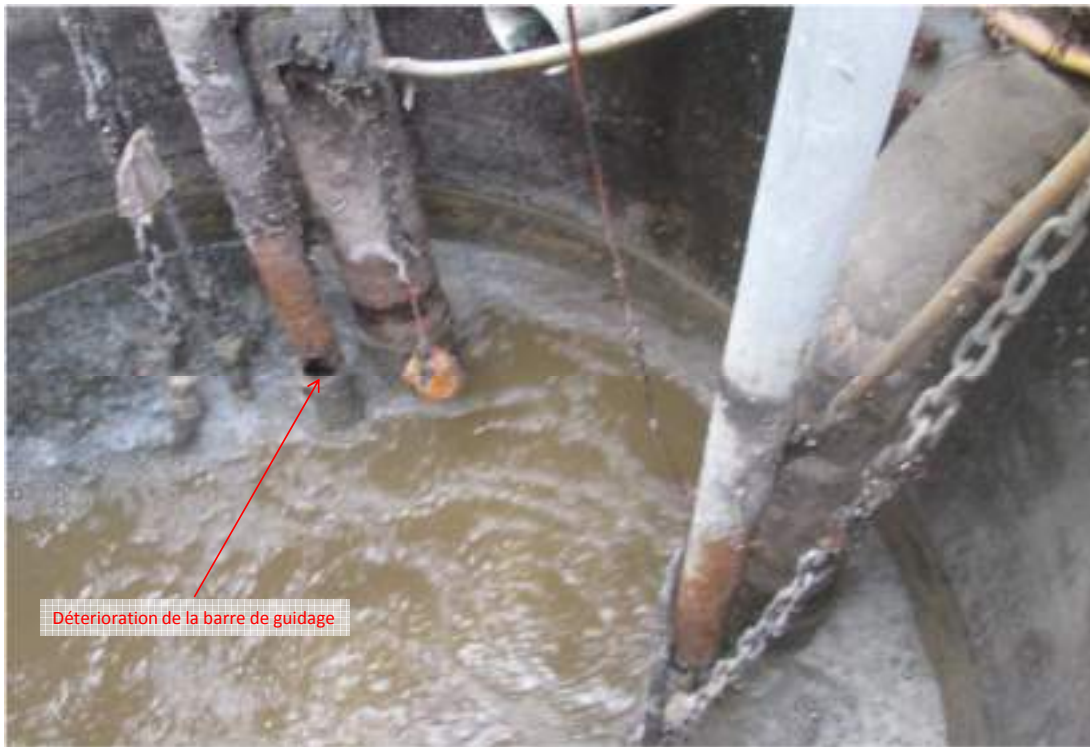
Les barres de guidage sont en mauvais état.  
Absence de barreaux antichute au niveau de la bache humide > **Risque de chute.**  
**Absence de point d'eau**

Détérioration de la barre de guidage

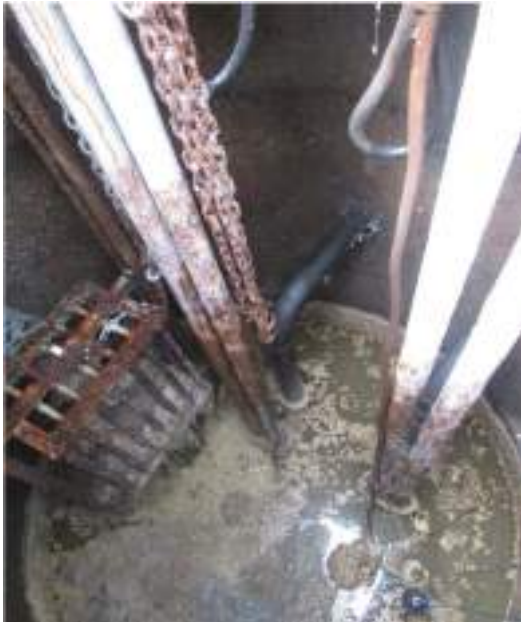
Les barres de guidage et les chaînes de levage sont fortement corrodées et sont à remplacer.

Intérieur du PR - Barres de guidage et chaîne de levage fortement corrodée

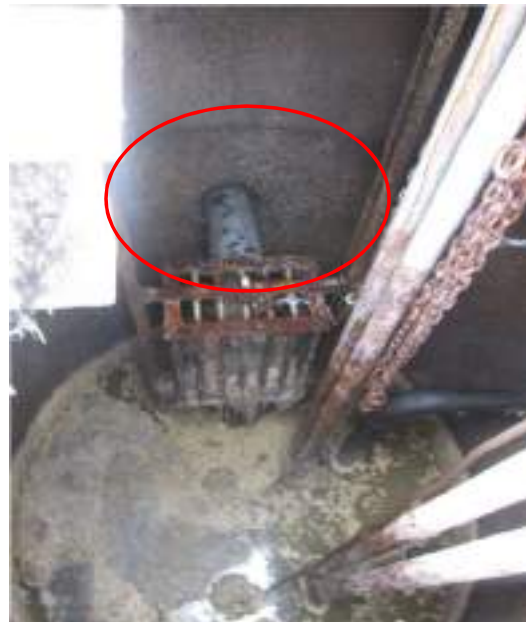
Le Génie civil du PR est en état correct malgré une légère lixiviation du béton notamment au niveau de l'arrivée des EU dans le poste (dégagement H<sub>2</sub>S). L'évolution de la corrosion du béton est à surveiller.

Intérieur du PR - Lixivation du béton au niveau de la chute d'EU

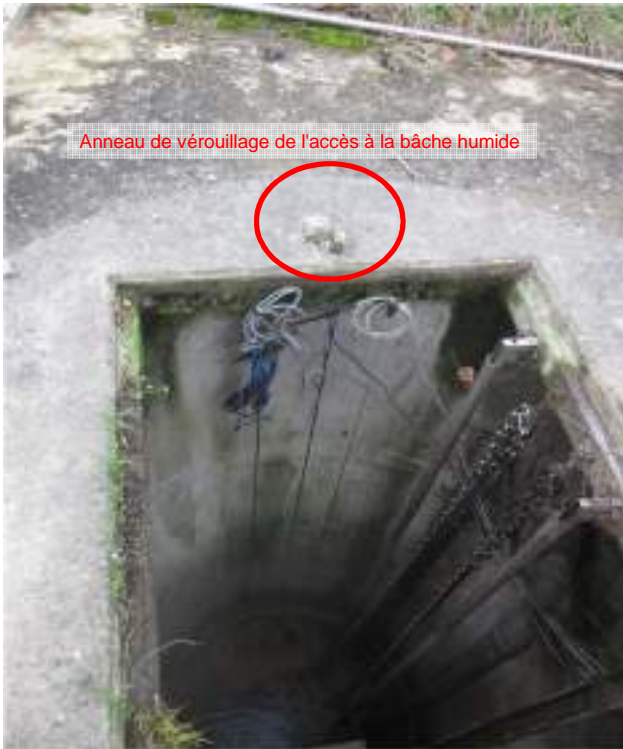
Accès à la bache humide

Les barreaux antichute initialement installés au niveau de l'accès à la bache humide sont cassés.

Les anneaux de verrouillage installé au sol pour verrouillés l'accès à la bache humide peuvent représenté un obstacle (voir photo ci-après) > **Risque de chute.**
