Schéma Directeur d'Assainissement des Eaux Usées

COMMUNE DE MAZERES

RAPPORT DE PHASE 3 – VERSION 3

ARTELIA

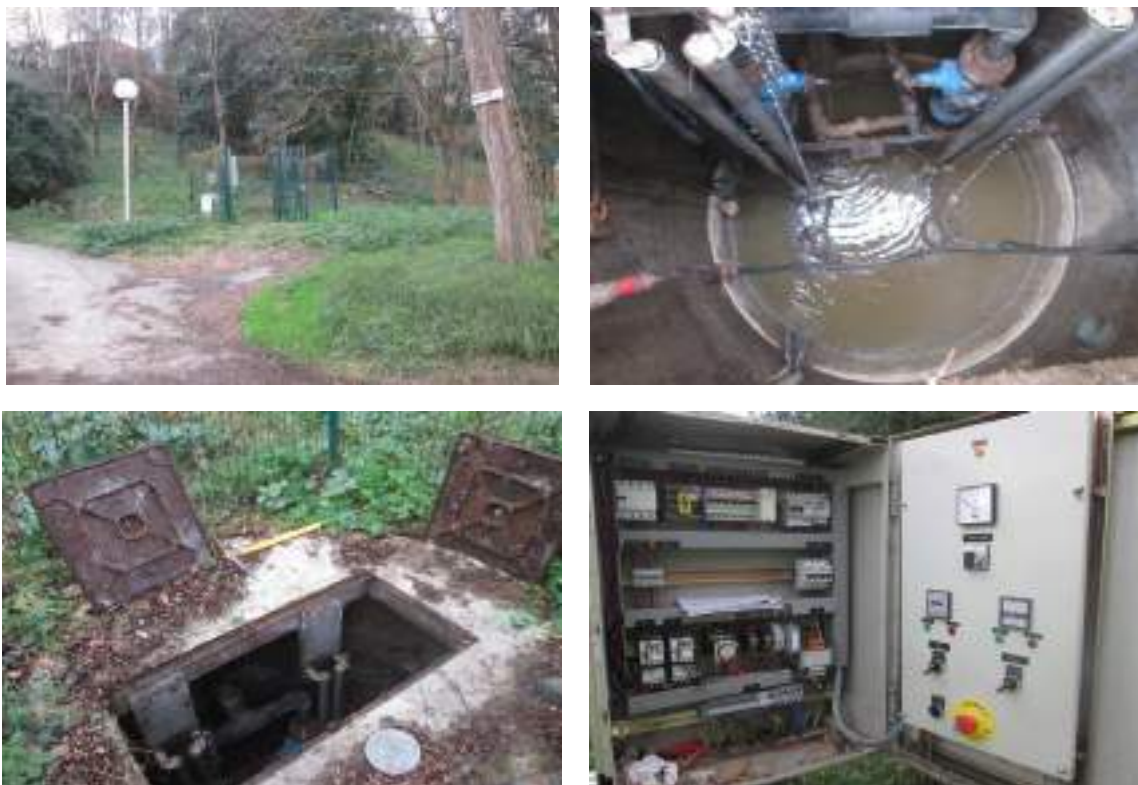
3.1.1. PR Camping

Le génie civil du poste de refoulement est en état correct. Cependant, les équipements du PR montrent des signes de corrosion. Il est également noté l'absence de barreaux antichute au niveau de la bâche humide.

MAZERES - PR Camping	PRIORITE	CHIFFRAGE
Bâche humide		
Mise en œuvre d'une vanne d'isolement sur l'arrivée des effluents	1	2.5 k€HT
Renouvellement des tampons en fonte par une trappe en matériau composite montée sur charnière équipée de barreaudage antichute	1	3.0 k€HT
Remplacement de la boulonnerie corrodée des vannes et clapets sur chacun des 2 refoulements	2	PM
Raccordement à la terre des équipements métalliques	1	1.0 k€HT
Armoire électrique		
Mise en place d'une sonde US	3	1.2 k€HT
Mise en place d'une télésurveillance	3	4.0 k€HT
Affichage des risques sur la porte de l'armoire électrique	1	0.1 k€HT
Environnement		
Affichage des risques sur le portillon d'entrée	1	0.1 k€HT
Vérification de la conformité de l'embase à potence	1	1.0 k€HT
Total		12.9 k€HT

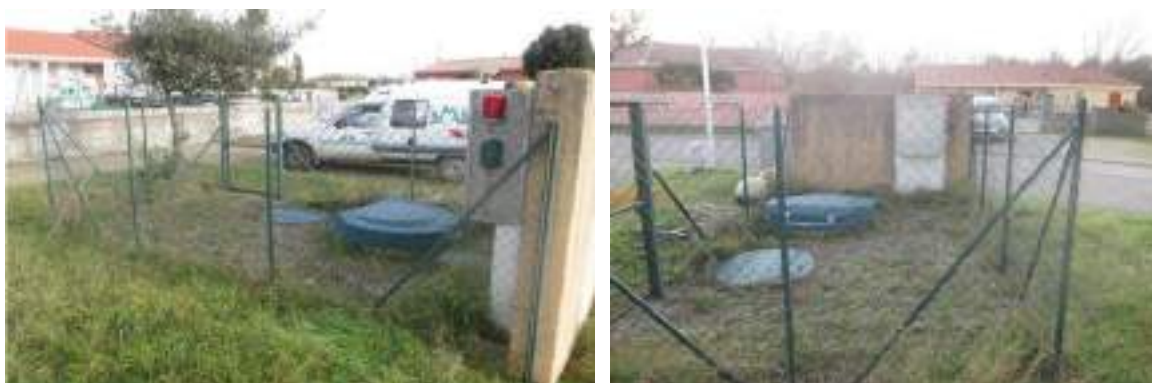
3.1.2. PR Shoppi

Le génie civil du poste de refoulement est en état correct et les équipements sont en bon état. On note l'absence de barreaux antichute au niveau de la bache humide.

De plus, il est préconisé de boucher de façon amovible la vidange de la chambre à vanne afin d'éviter le transfert de l'air vicié de la bache humide vers la chambre à vanne en raison de l'absence de ventilation sur chacun des deux ouvrages.

MAZERES - Shoppi	PRIORITE	CHIFFRAGE
Bâche humide		
Mise en œuvre d'une vanne d'isolement sur l'arrivée des effluents	1	2.5 k€HT
Mise en œuvre de barreaudages antichute	1	2.0 k€HT
Raccordement à la terre des équipements métalliques	1	1.0 k€HT
Chambre à vannes		
Boucher vidange chambre à vanne	1	PM
Armoire électrique		
Mise en place d'une sonde US	3	1.2 k€HT
Mise en place d'une télésurveillance	3	4.0 k€HT
Affichage des risques sur la porte de l'armoire électrique	1	0.1 k€HT
Etiqueter les modules électriques	1	PM
Environnement		
Affichage des risques sur le portillon d'entrée	1	0.1 k€HT
Vérification de la conformité de l'embase à potence	1	1.0 k€HT
Total		11.9 k€HT

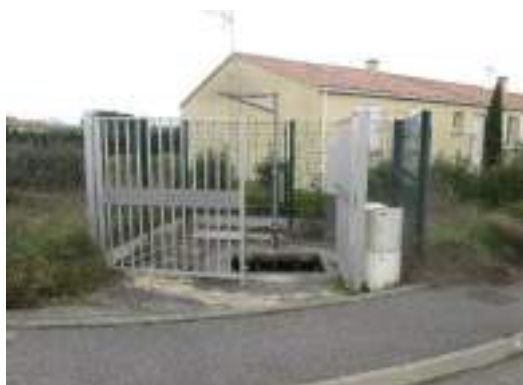
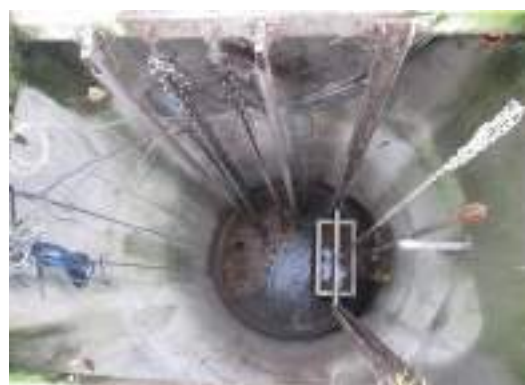
3.1.4. PR Gaudiès

Le poste de refoulement est en bon état. Les barreaux antichute initialement présents au niveau de l'accès de la bêche humide sont cassés.

MAZERES - Gaudies	PRIORITE	CHIFFRAGE
Bêche humide		
Mise en œuvre de barreaudages antichute	1	2.0 k€HT
Raccordement à la terre des équipements métalliques	1	1.0 k€HT
Armoire électrique		
Mise en place d'une sonde US	3	1.2 k€HT
Mise en place d'une télésurveillance	3	4.0 k€HT
Affichage des risques sur la porte de l'armoire électrique	1	0.1 k€HT
Environnement		
Balisage (jaune et noir) des anneaux de verrouillages des trappes de la bêche humide	1	PM
Affichage des risques sur le portillon d'entrée	1	0.1 k€HT
Vérification de la conformité de l'embase et de la potence	1	1.0 k€HT
Total		9.4 k€HT

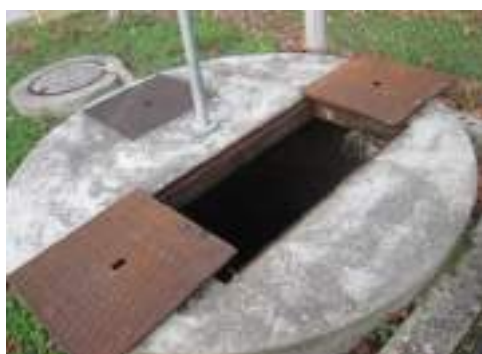
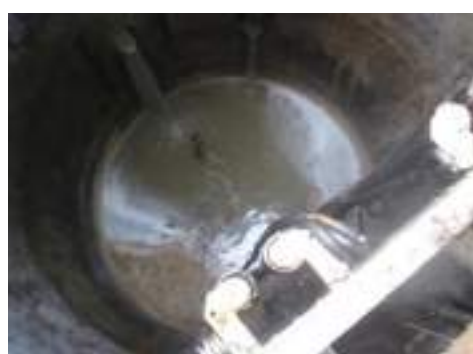
3.1.5. PR Trémoul

Le poste de refoulement est en bon état. Seules quelques traces de corrosion sont observées au niveau de la chambre à vannes. Il est noté l'absence de barreaux antichute et la présence de tampons en fonte dont la manutention est complexe. Il est proposé le remplacement par une trappe d'accès équipée de barreaux antichute. Afin de pouvoir isoler le poste de refoulement, la mise en place d'une vanne d'isolement est préconisée.

MAZERES – Trémoul	PRIORITE	CHIFFRAGE
Regards en amont de la bêche humide		
Mise en œuvre d'une vanne d'isolement sur les regards amont des 2 arrivées	1	5.0 k€HT
Bêche humide		
Renouvellement des tampons fonte par une trappe en matériau composite montée sur charnière équipée de barreaudage antichute	1	3.0 k€HT
Raccordement à la terre des équipements métalliques	1	1.0 k€HT
Chambre à vannes		
Remplacement boulonnerie corrodée de la trappe de visite des clapets anti-retour	2	PM
Armoire électrique		
Réparation de la face commande de l'armoire électrique	2	0.1 k€HT
Mise en place d'une sonde US	3	1.2 k€HT
Mise en place d'une télésurveillance	3	4.0 k€HT
Affichage des risques sur la porte de l'armoire électrique	1	0.1 k€HT
Environnement		
Vérification de la conformité de l'embase et de la potence	1	1.0 k€HT
Affichage des risques sur le portillon d'entrée	1	0.1 k€HT
Total		15.5 k€HT

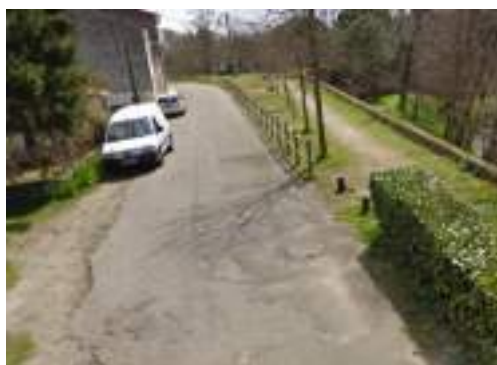
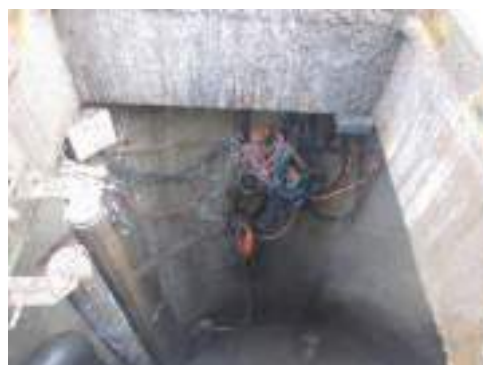
3.1.6. PR Saint-Louis

Le génie civil du poste de refoulement est en bon état. Des traces de corrosions sont visibles sur certains équipements. La bêche humide se trouve sur la voirie.

MAZERES - Saint Louis	PRIORITE	CHIFFRAGE
Regards en amont de la bêche humide		
Mise en œuvre d'une vanne d'isolement sur le regard en amont	1	2.5 k€HT
Bêche humide		
Mise en œuvre de barreaudages antichute	1	2.0 k€HT
Raccordement à la terre des équipements métalliques	1	1.0 k€HT
Remplacement de la boulonnerie des vannes et des clapets anti-retour	2	PM
Remplacement de l'accroche des fils de poires de niveau	2	0.1 k€HT
Armoire électrique		
Mise en place d'une sonde US	3	1.2 k€HT
Mise en place d'une télésurveillance	3	4.0 k€HT
Réparation de la face commande de l'armoire électrique	2	0.1 k€HT
Affichage des risques sur la porte de l'armoire électrique	1	0.1 k€HT
Environnement		
Marquage au sol d'interdiction de stationner	2	0.2 k€HT
Mise en œuvre d'une embase à potence (dans regard)	2	1.5 k€HT
Total		12.7 k€HT

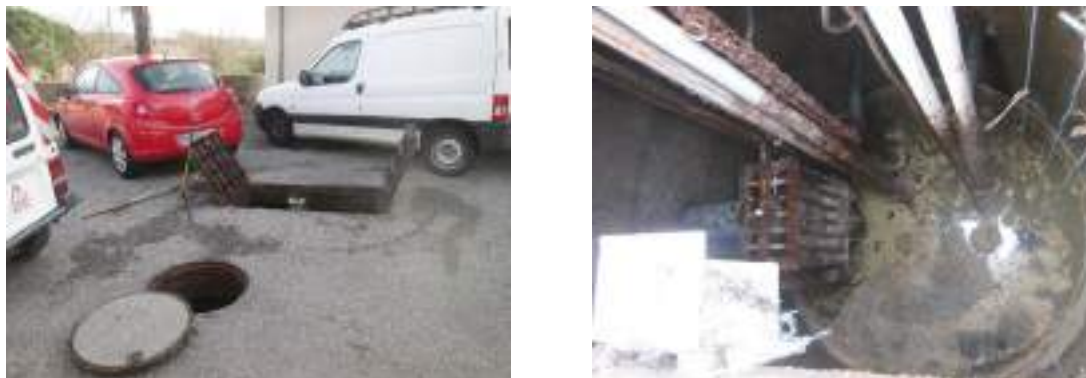
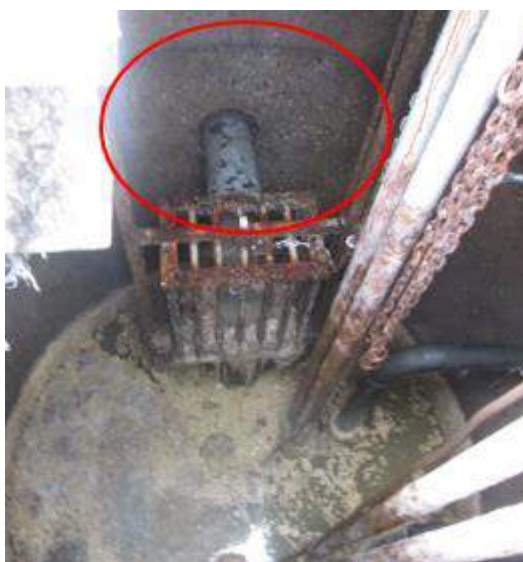
3.1.7. PR du vieux pont

Le génie civil du poste de refoulement est en état correct. Les barres de guidage et les chaînes de levage sont fortement corrodés. Des traces de lixiviation du béton au niveau de l'arrivée des effluents sont présentes. Cette évolution de la corrosion du béton est à surveiller.

Le poste de refoulement présentant l'état le plus dégradé est le PR Vieux Pont. Celui-ci nécessite également des travaux de réhabilitation notamment au niveau des équipements corrodés et de l'armoire électrique.

Il est proposé la réalisation de l'ensemble des travaux liés à la sécurité. De plus, le remplacement des équipements corrodés est préconisé ainsi que le renouvellement de l'armoire électrique.

MAZERES - Vieux Pont	PRIORITE	CHIFFRAGE
Regards en amont de la bache humide		
Mise en œuvre d'une vanne d'isolement sur le regard en amont	1	2.5 k€HT
Bâche humide		
Mise en œuvre de barreaudages antichute	1	2.0 k€HT
Raccordement à la terre des équipements métalliques	1	1.0 k€HT
Remplacement des barres de guidage et des chaines de levage	2	1.5 k€HT
Armoire électrique		
Remplacement de l'armoire électrique et mise en place d'une télésurveillance	3	10.5 k€HT
Mise en place d'une sonde US	3	1.2 k€HT
Affichage des risques sur la porte de l'armoire électrique	1	0.1 k€HT
Environnement		
Raccordement à la terre des équipements métalliques (C. à V. et bache humide)	1	1.0 k€HT
Marquage au sol d'interdiction de stationner	2	0.2 k€HT
Mise en œuvre d'un embase à potence	2	1.5 k€HT
Total		21.5 k€HT

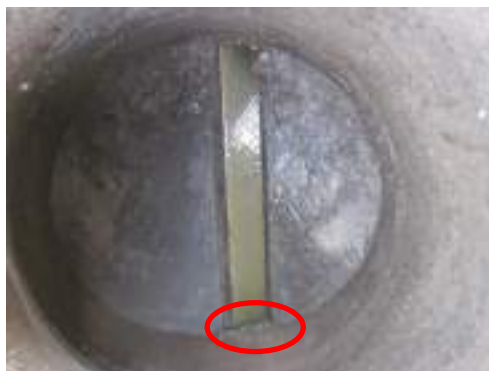
Un regard avec le génie civil dégradé a été observé lors de la visite du réseau EU. Il s'agit du regard (ID_ART 1689) situé proche de l'intersection de l'Avenue de Belpech et de la route de Gaudiès dont la maçonnerie est dégradée.

Nature des travaux	Quantité	Unité	Prix unitaire	Coût total (€ HT)	Coût total y compris divers, études et MOE (15%) (€ HT)
Etanchement du regard avec reprise du génie civil	1	U	950	950	1 090

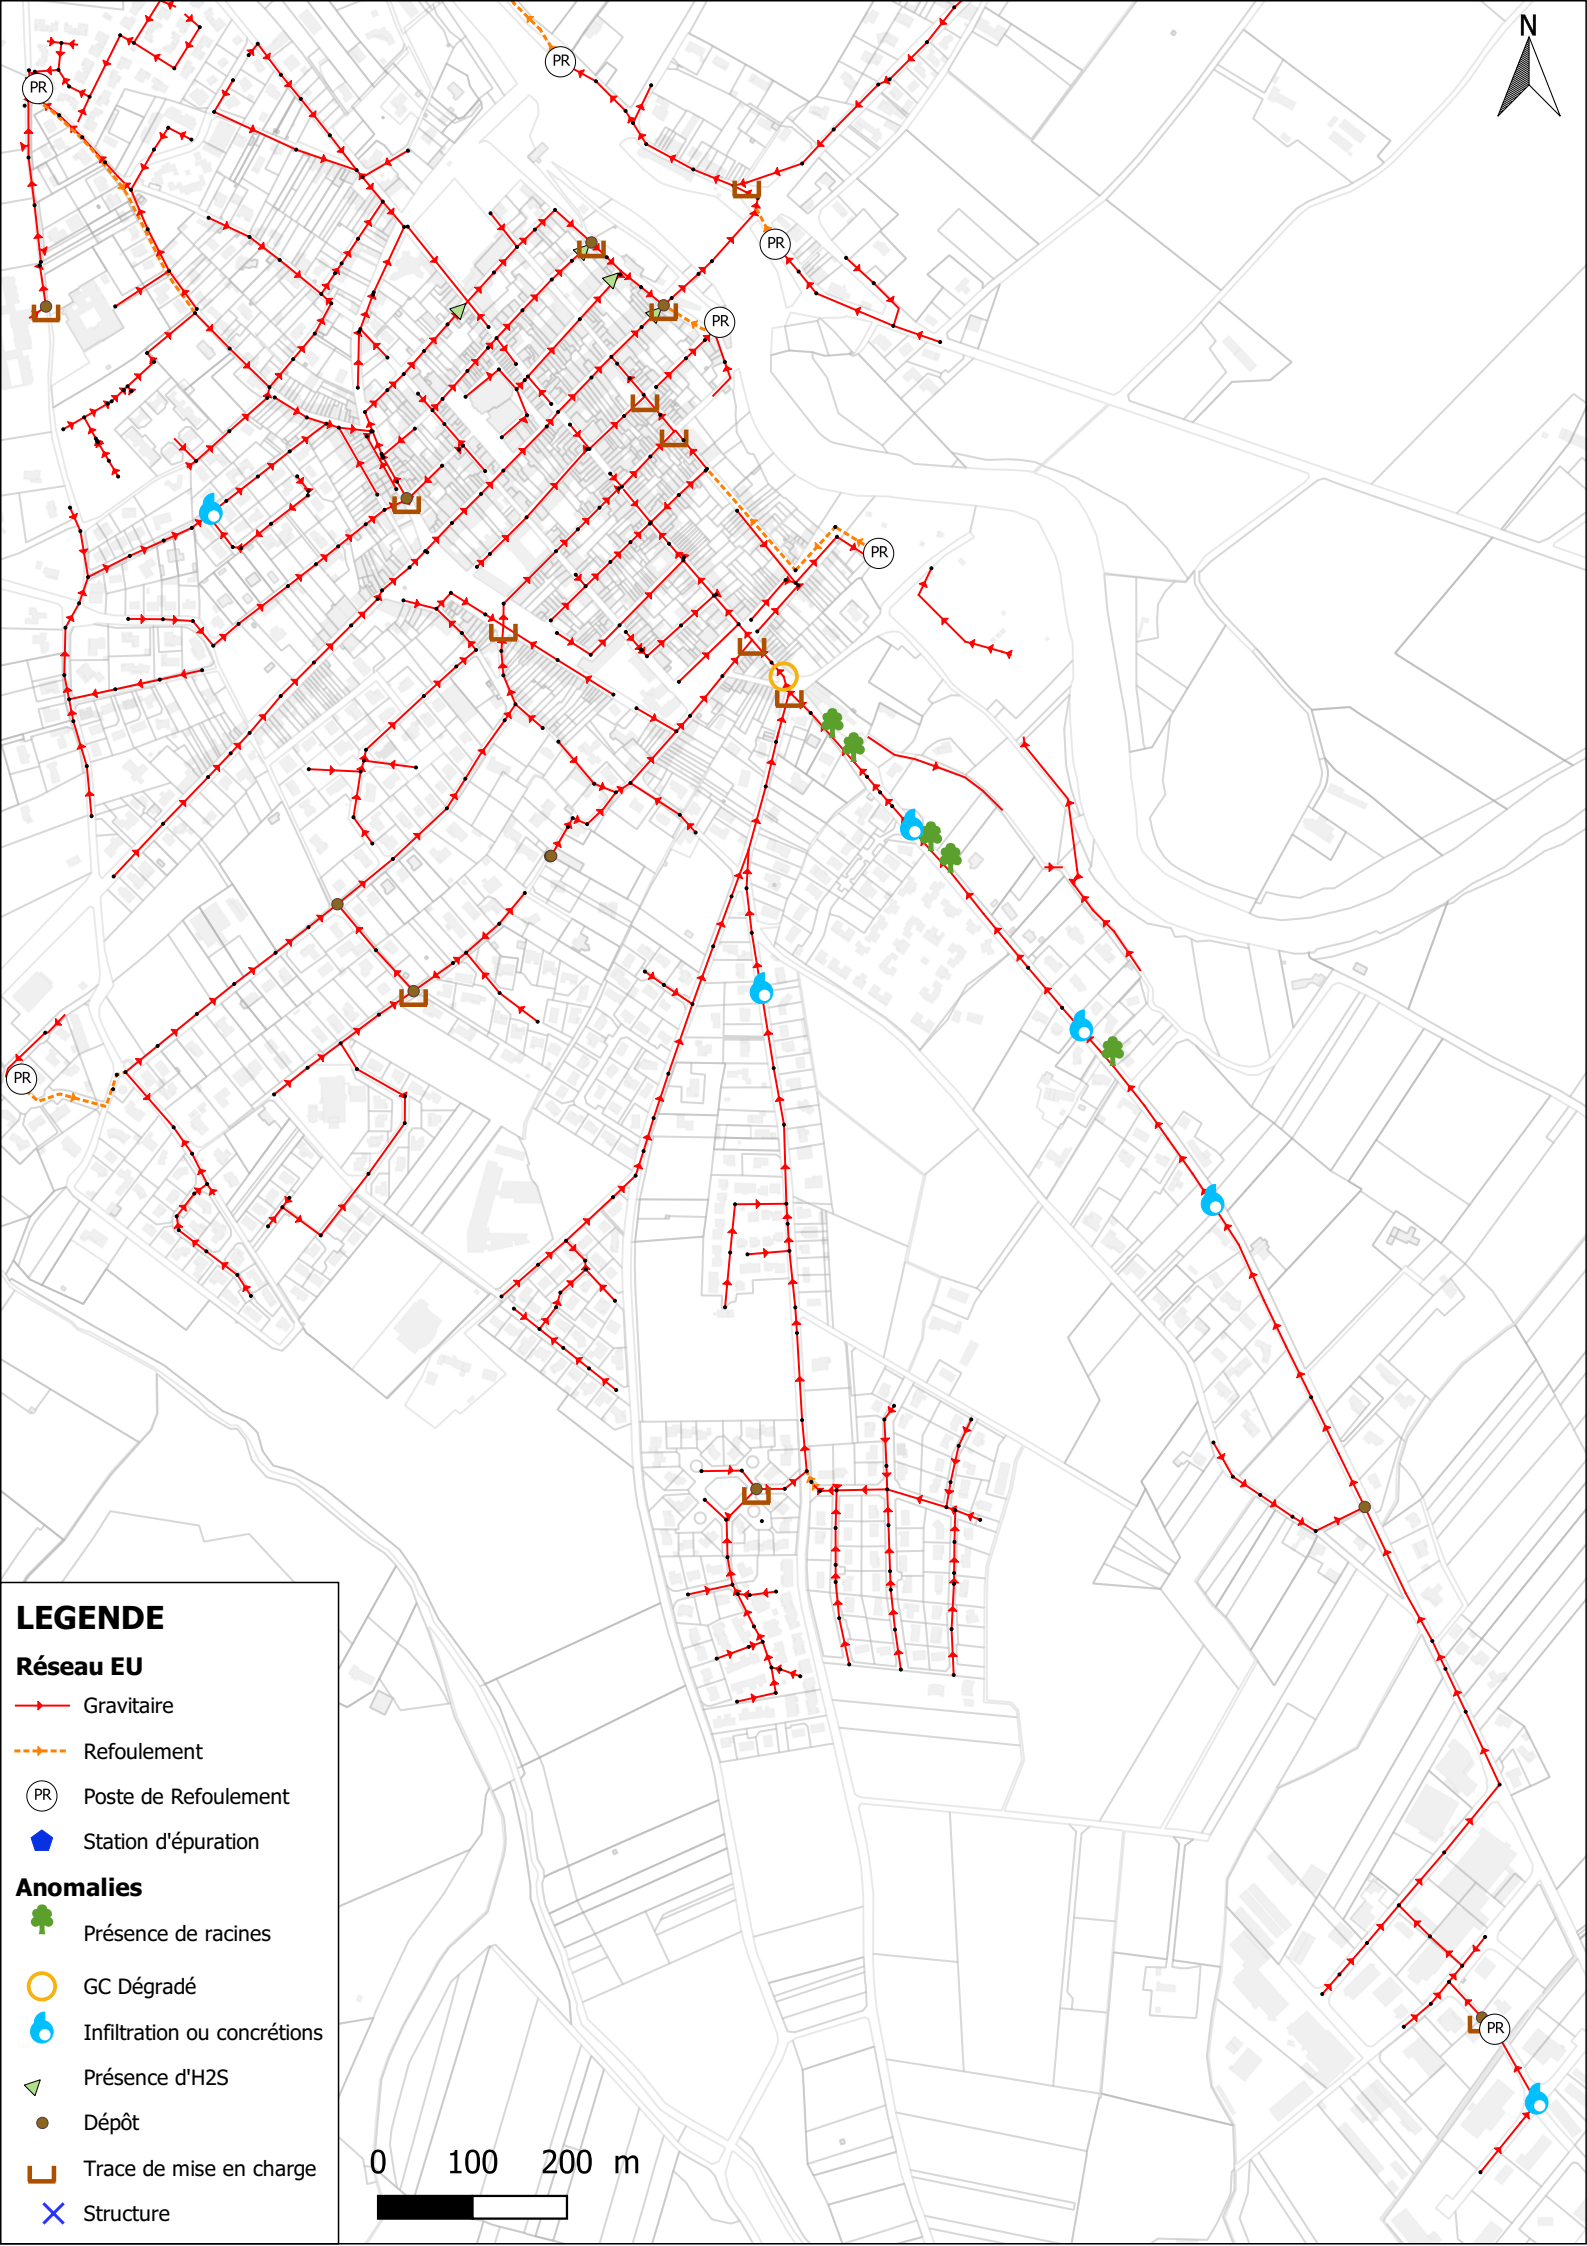
Ces regards sont localisés sur la figure présentant les anomalies en page suivante.

Afin de prévenir la dégradation des regards, il est nécessaire d'appliquer une protection anti-abrasion et anti H2S sur ces regards affectés.

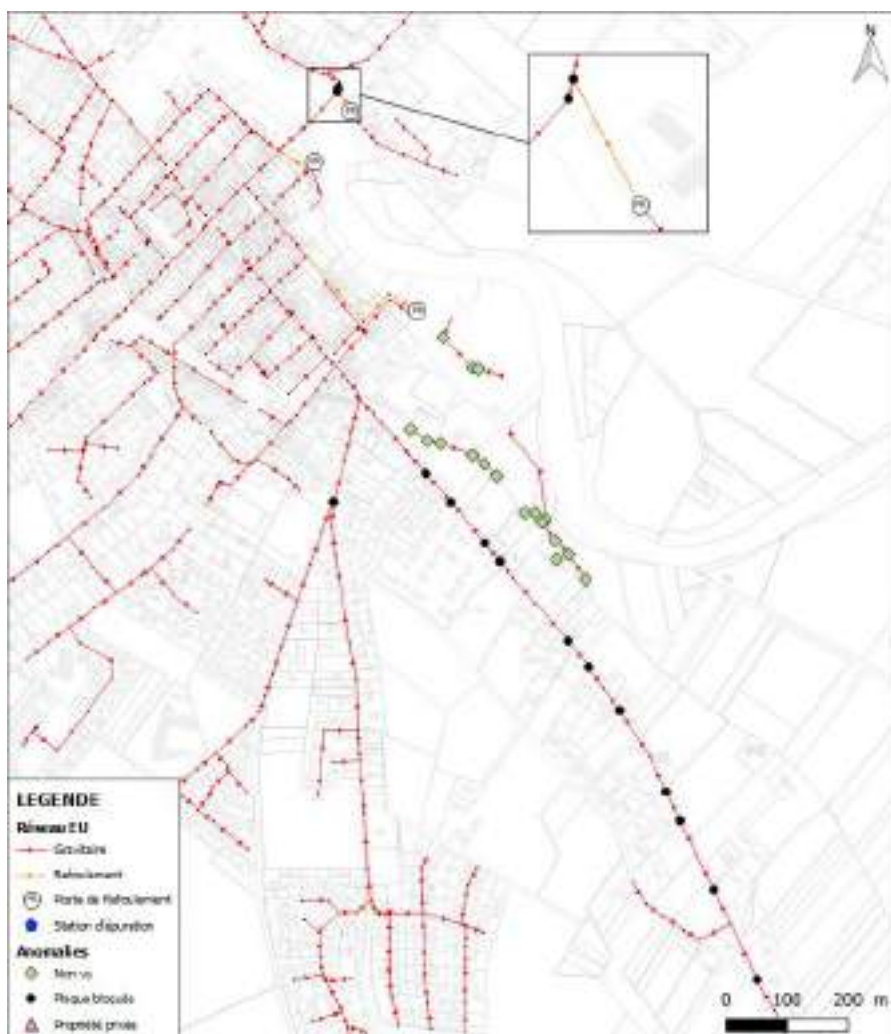
Fig. 6. Localisation des regards inaccessibles

Le tronçon de cette avenue a été soumis à des ITV. Certains regards initialement sous bitume ont été dégagés pour pouvoir passer la caméra. Cependant, un grand nombre reste encore inaccessible.

Le coût des travaux pour le dégagement des regards est estimé dans le tableau ci-dessous.

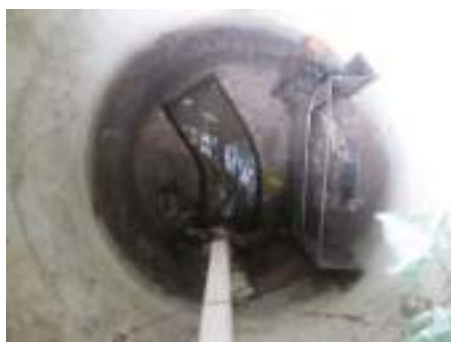
Le regard en amont du PR STEP est équipé d'un trop-plein. Ce point est considéré comme un point A2 (déversoir en tête de station). La pollution reçue par la station d'épuration étant comprise entre 120 et 600 kg DBO5/j, une mesure et un enregistrement des débits déversés en continue est nécessaire. La mise en place des appareils de mesure est en cours de réalisation dans le cadre de la réhabilitation et de l'augmentation de la capacité de la station d'épuration.

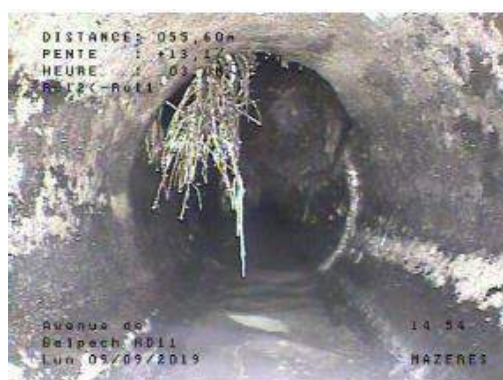
Présence de racine

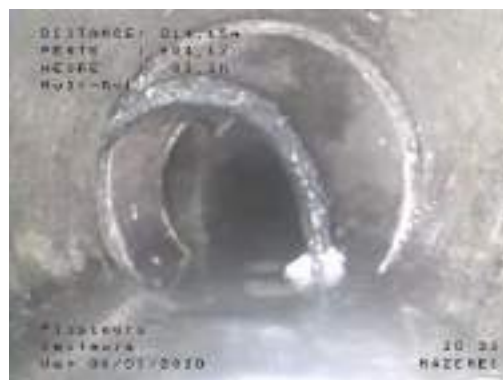
Anneau d'étanchéité défectueux

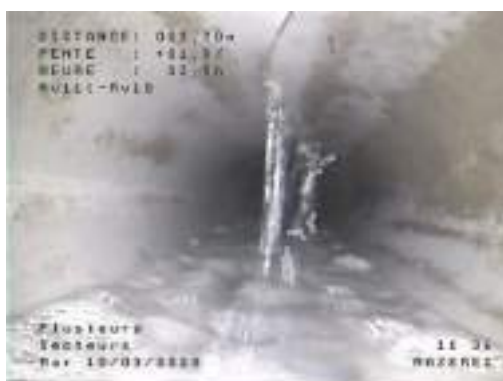
Infiltrations

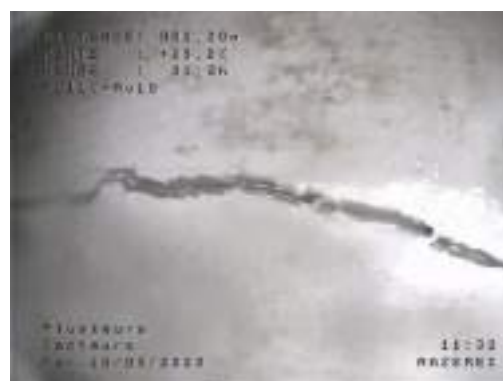
Fissure ouverte

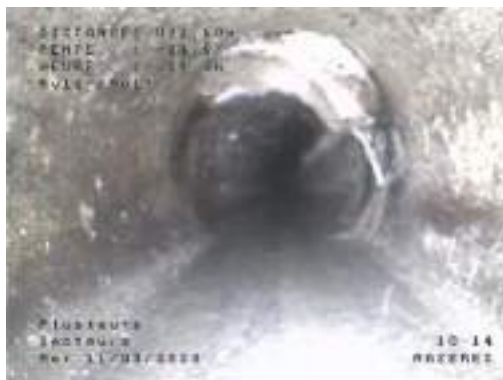
Raccordement défectueux

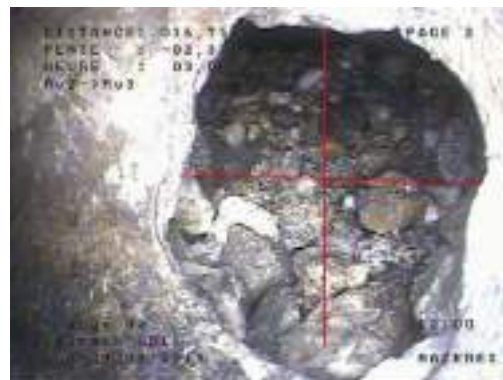
Effondrement / Rupture
