COMMUNE DE SAVERDUN

SCHEMA DIRECTEUR D'ASSAINISSEMENT

Rapport Phase 4 : Programme de travaux

Avril 2020

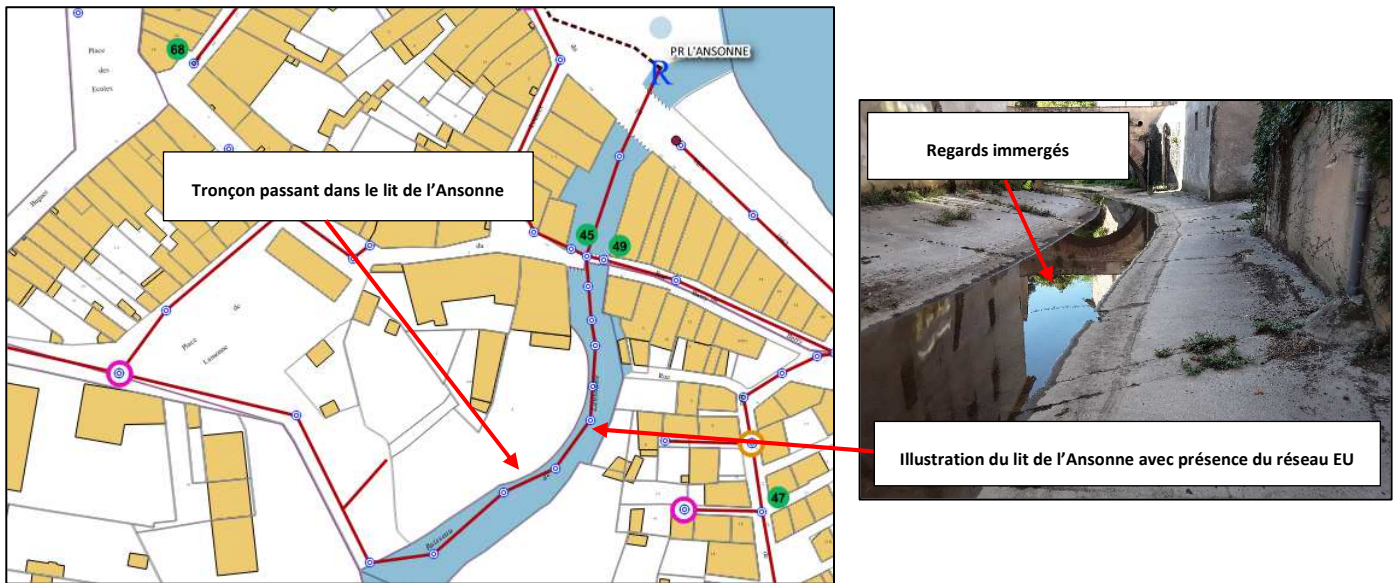
Figure 2 : Localisation du tronçon passant dans le lit de l'Ansonne

- 11 regards avec des pénétrations racinaires.
- 3 regards avec des défauts mineurs (mauvaise jointure de la couronne, décentrage de la couronne, absence de cunette...).
- 187 regards de visite qui ne sont pas accessibles dont la répartition est la suivante :
 - 114 regards de visite invisibles,
 - 55 regards de visite encroûtés,
 - 18 regards de visite non ouvrables.
- L'inaccessibilité du réseau d'assainissement localisé dans le cours d'eau de l'Ansonne sur un linéaire d'environ 160 ml. Ce tronçon n'est pas accessible car l'ensemble des regards de visite (11 unités sur le linéaire en question) sont sous une lame d'eau permanente durant la totalité de l'année. Ce tronçon est générateur d'apport d'eaux claires parasites permanentes.

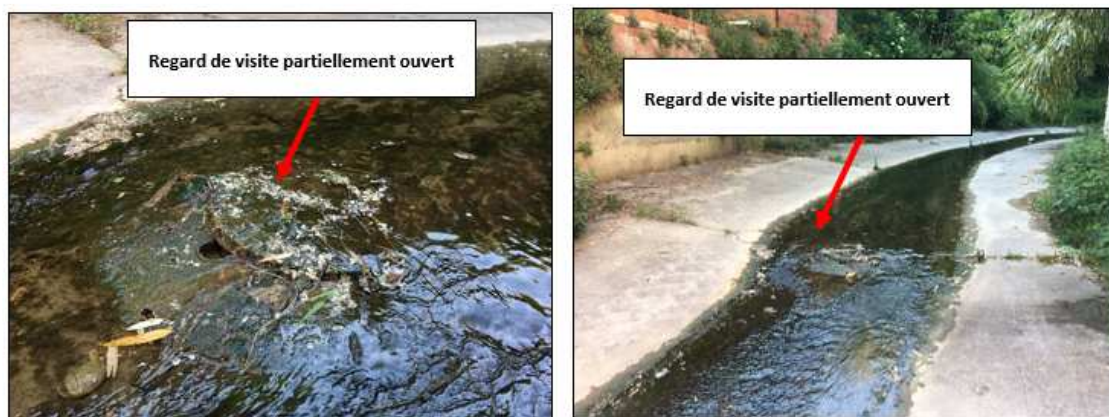
Figure 3 : Localisation du tampon de regard de visite partiellement ouvert dans le ruisseau de l'Ansonne

Durant la reconnaissance du réseau d'assainissement dans ce secteur, il a été identifié la présence d'un tampon de regard de visite partiellement ouvert dans lit du cours d'eau de l'Ansonne. Compte tenu de la spécificité de l'entrée d'eau claire parasite, cette dernière n'a pu être quantifiée et elle est à mettre en relation avec les variations de niveau du cours d'eau. Les photographies ci-dessous permettent de mettre en évidence cette entrée d'eau :

→ Enfin, il est rappelé que le programme de travaux intègre en priorité 0 (immédiate), la reprise de l'étanchéité et du verrouillage du regard de visite partiellement ouvert qui a été identifié lors de la reconnaissance du réseau.

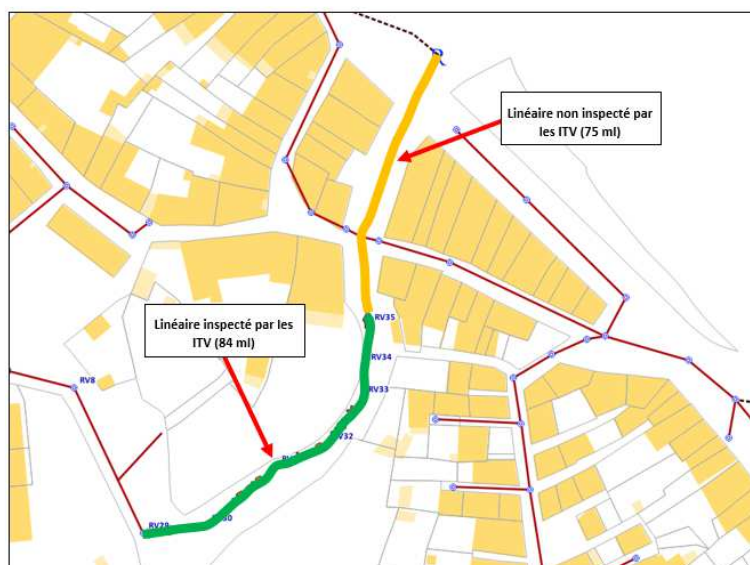
Figure 5 : Linéaire du réseau de l'Ansonne inspecté par les ITV

A ce jour, les ITV ont permis d'inspecter le tronçon concerné sur un linéaire de 84 ml représentant 53% du linéaire total. Sur ce linéaire, les ITV ont permis de mettre en évidence que le réseau d'assainissement est en mauvais état compte tenu des anomalies qui ont été inventoriées (6 décentrages d'assemblage, 5 fissures et 2 infiltrations).

Aucune inspection télévisée n'a été réalisée sur la dernière portion (en amont du PR l'Ansonne) sur un linéaire d'environ 75 ml. Néanmoins et compte tenu de l'état du réseau d'assainissement inspecté (présence de nombreuses anomalies), il est supposé que l'état du tronçon n'ayant pas fait l'objet d'ITV est lui aussi en mauvais état et présente lui aussi de nombreuses anomalies.
