COMMUNE DE SAVERDUN

**SCHEMA DIRECTEUR D'ASSAINISSEMENT**

Rapport Phase 5 : Schéma Directeur d'Assainissement

OCTOBRE 2021

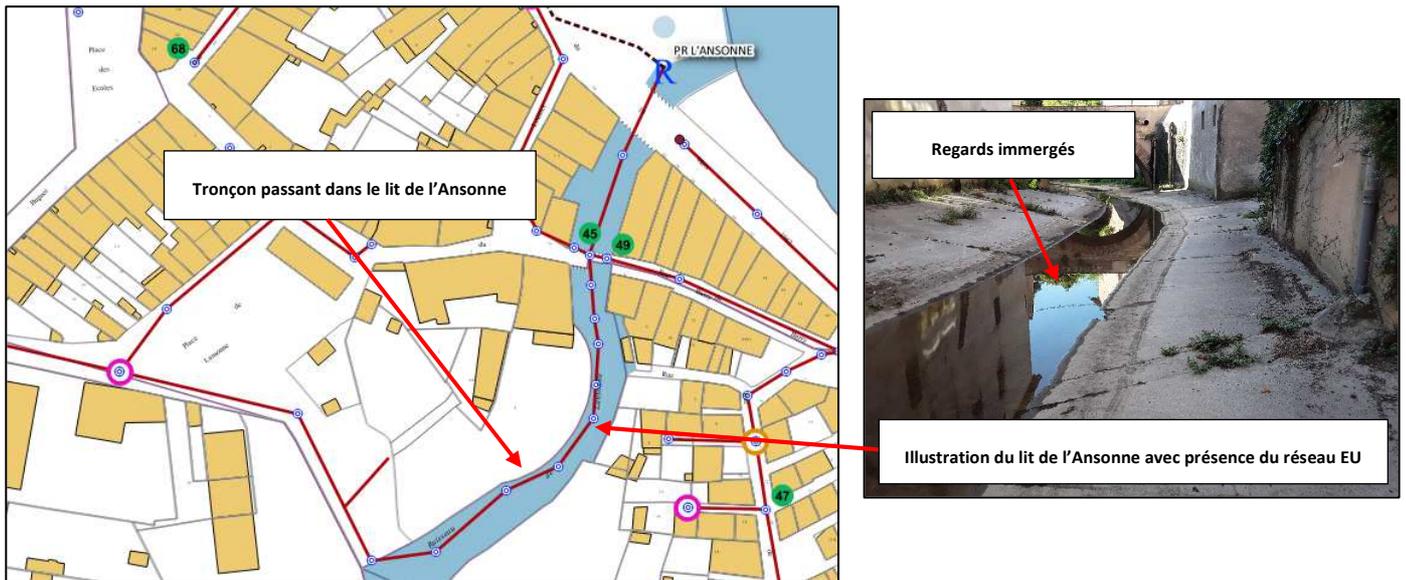
*Figure 2 : Localisation du tronçon passant dans le lit de l'Ansonne*

L'extrait de plan présenté ci-dessous permet de localiser ce tronçon.

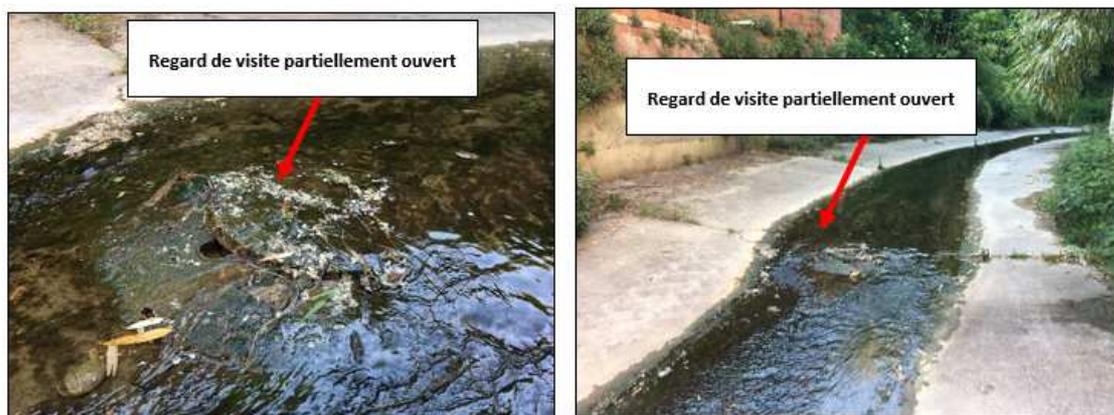
*Figure 3 : Localisation du tampon de regard de visite partiellement ouvert dans le ruisseau de l'Ansonne*

Durant la reconnaissance du réseau d'assainissement dans ce secteur, il a été identifié la présence d'un tampon de regard de visite partiellement ouvert dans lit du cours d'eau de l'Ansonne. Compte tenu de la spécificité de l'entrée d'eau claire parasite, cette dernière n'a pu être quantifiée et elle est à mettre en relation avec les variations de niveau du cours d'eau. Les photographies ci-dessous permettent de mettre en évidence cette entrée d'eau :

→ Enfin, il est rappelé que le programme de travaux intègre en priorité 0 (immédiate), la reprise de l'étanchéité et du verrouillage du regard de visite partiellement ouvert qui a été identifié lors de la reconnaissance du réseau.

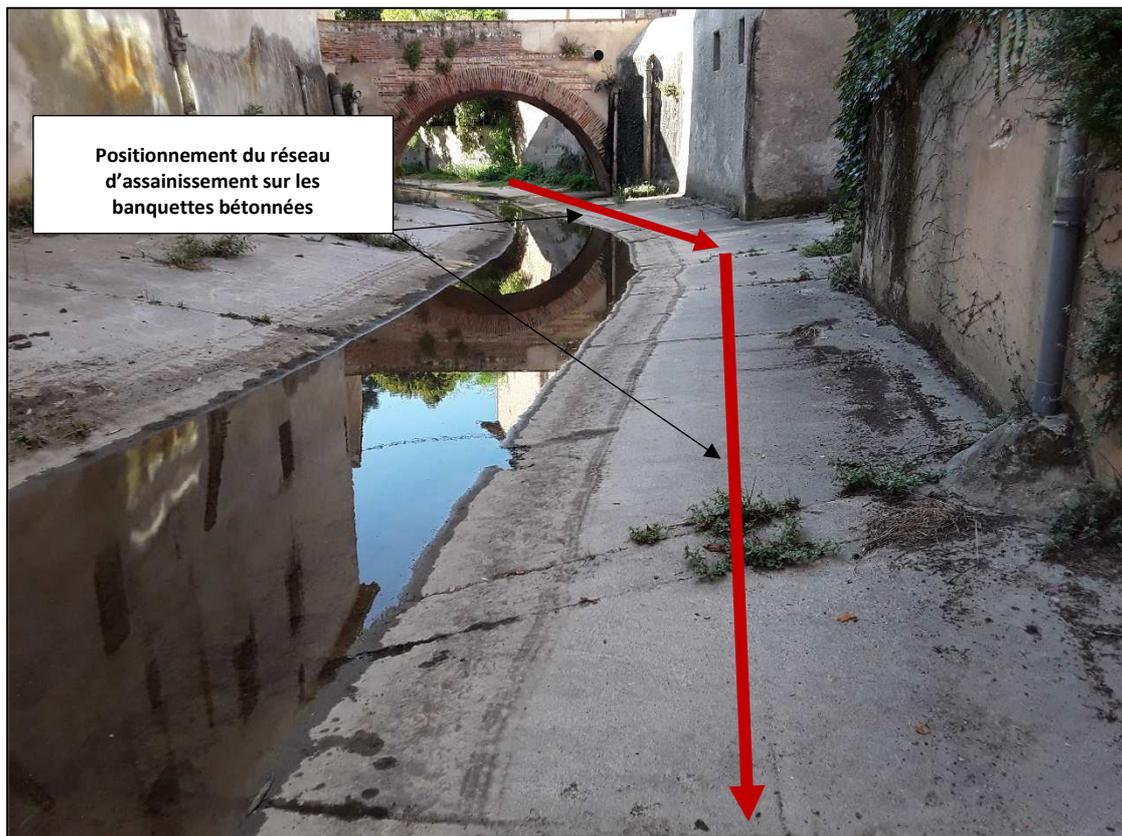
*Figure 6 : Localisation des banquettes bétonnées du ruisseau de l'Ansonne*

Il est donc proposé au travers de ce scénario de déplacer le réseau d'assainissement sur les banquettes bétonnées du cours d'eau de l'Ansonne. Cette solution permettra de s'affranchir de l'immersion du réseau d'assainissement durant une bonne partie de l'année.

La photographie ci-dessous permet de localiser les banquettes bétonnées ainsi que le positionnement du futur réseau d'assainissement :
