# Schéma Directeur d'Assainissement des Eaux Usées

**COMMUNE DE MAZERES**

**RAPPORT DE PHASE 1 : ETAT DES LIEUX ET PRE-DIAGNOSTIC DU SYSTEME  
D'ASSAINISSEMENT – VERSION 2**

**ARTELIA VILLE & TRANSPORT  
AGENCE DE TOULOUSE**

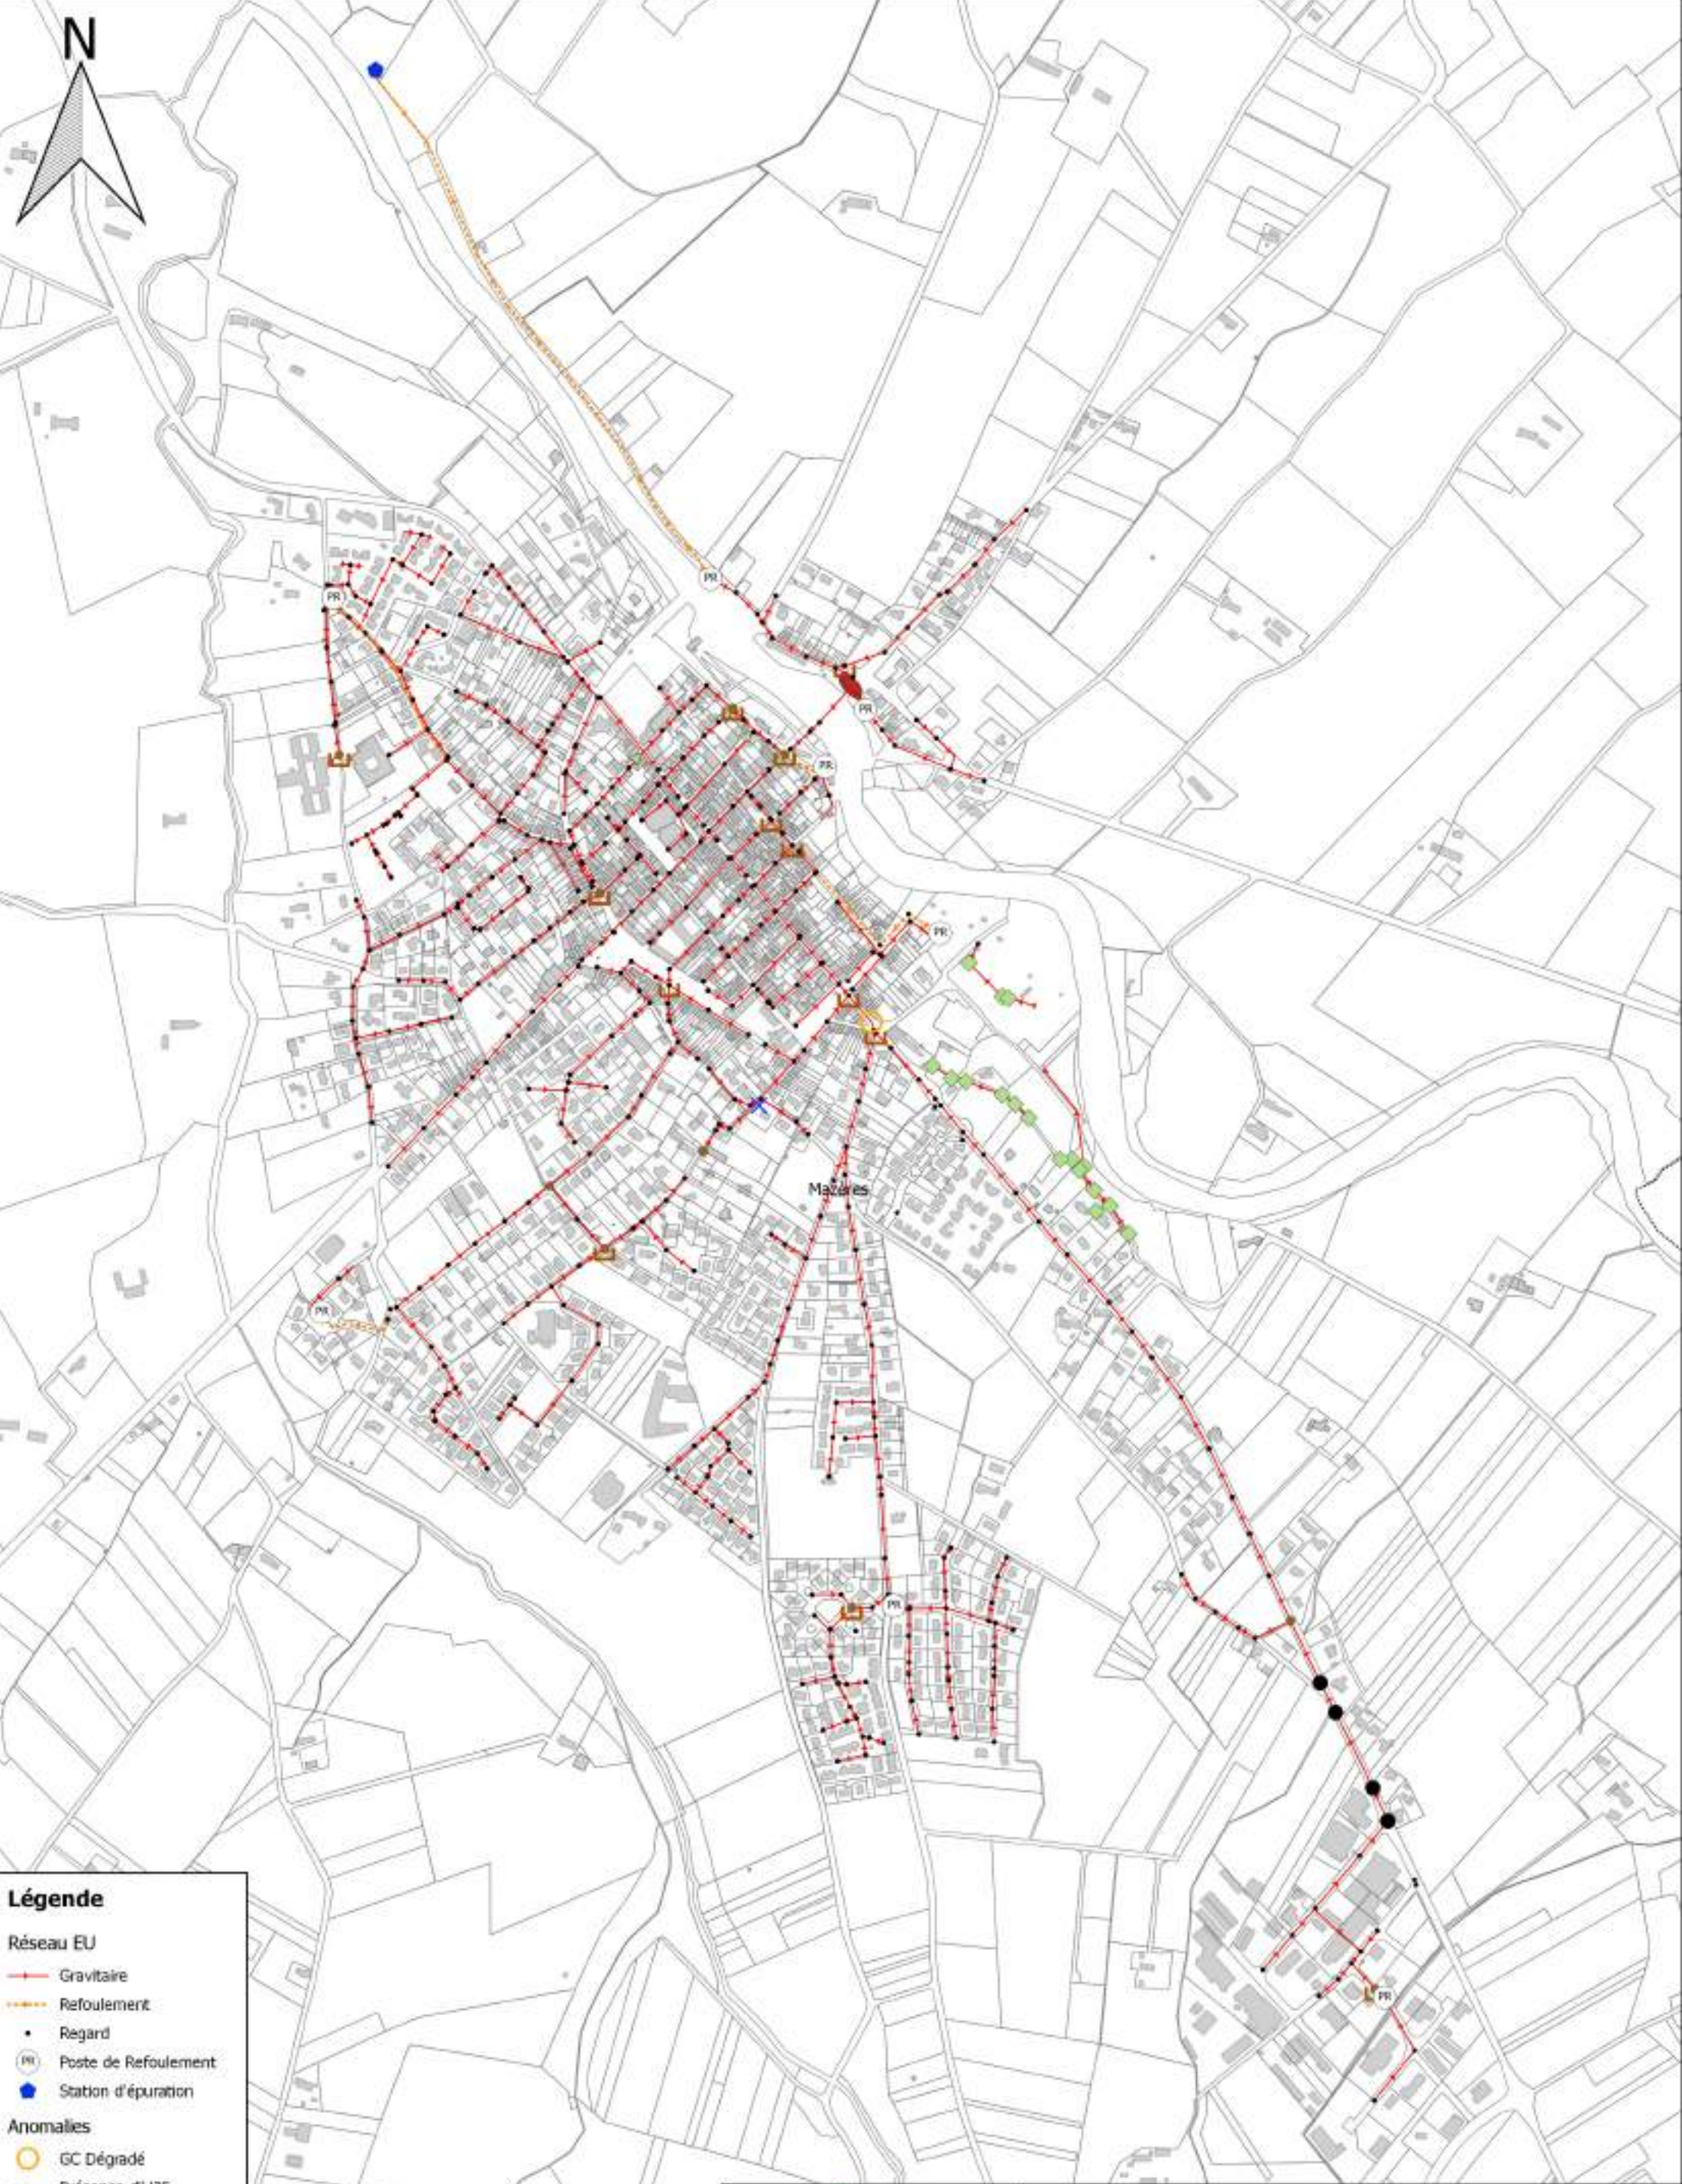
Synthèse des anomalies

- quelques dégradations du génie civil au niveau de la maçonnerie (2 regards) ;
- des traces de mise en charge (22 % des regards levés) ;

- La présence d'H<sub>2</sub>S (8 % des regards levés) ;
- une dégradation au niveau de la structure (corps de garde décalé).

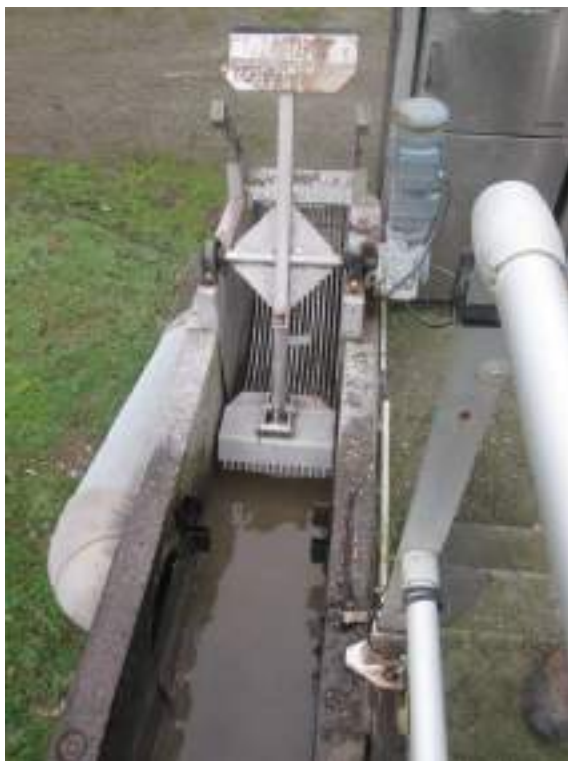
Canal dégrilleur en entrée

**Le génie civil de la STEP est en état correct.** On observe un phénomène de lixivation des bétons sur l'ensemble des ouvrages, ce qui est normal sur une STEP de cet âge (construite en 1993). Les ouvrages ne présentent pas de fissures. Le canal dégrilleur a un fer apparent. L'évolution de l'ouvrage est à surveiller.

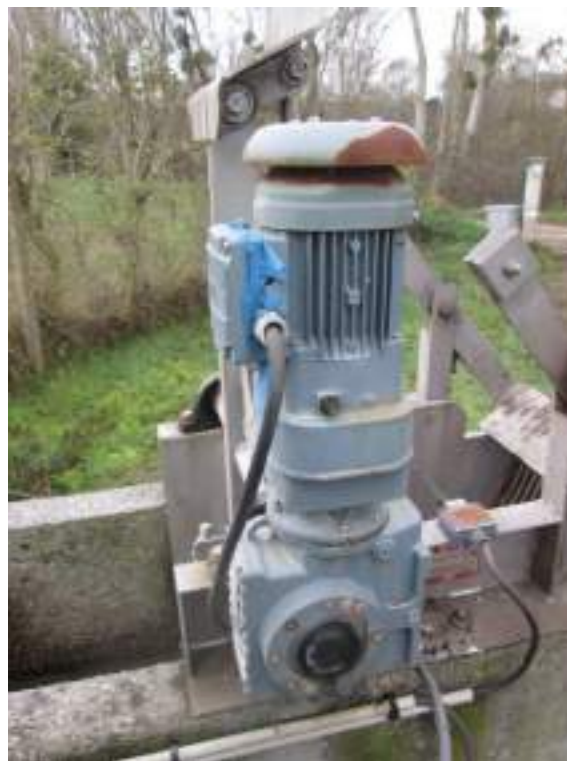
La carcasse du motoréducteur du bras racleur ne semble pas reliée à la terre > **Risque d'électrification/d'électrocution.** Le boîtier de raccordement n'est pas étanche.

Motoréducteur du bras racleur

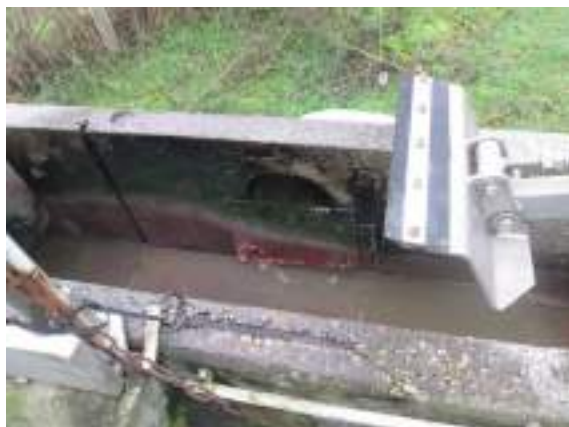
*By-pass du dégrilleur à demi obturé*

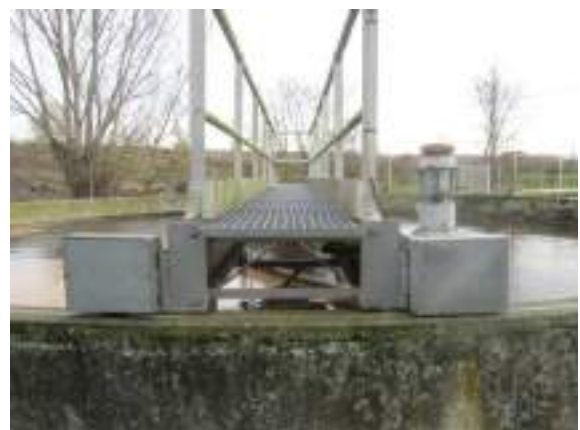
Le clarificateur est raclé par un pont racleur. Les 2 roues du pont sont capotées. Le pont racleur est en acier galvanisé. Il est en état correct. La raclette est cependant fortement corrodée. Un bouton d'arrêt d'urgence du pont est installé à l'entrée du pont, son fonctionnement n'a pas été testé. Le pont racleur est composé de caillebotis en acier galvanisé. Il est sécurisé par des gardes corps et des plinthes.

Le motoréducteur entrainant les roues du pont montre des signes de corrosion. Il n'est pas relié à la terre **> risque d'électrification/d'électrocution.**

Pont racleur

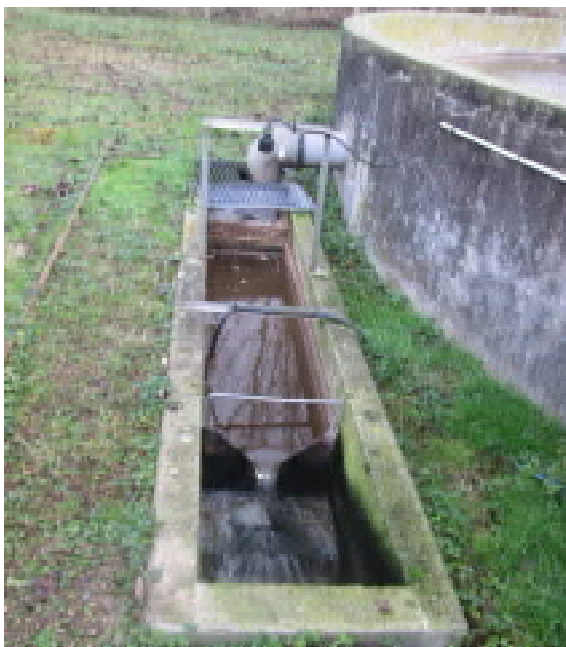
**Le génie civil de l'ouvrage est en état correct.**

L'ouvrage n'est pas protégé > risque restreint de chute.

*Canal débitmétrique en sortie*

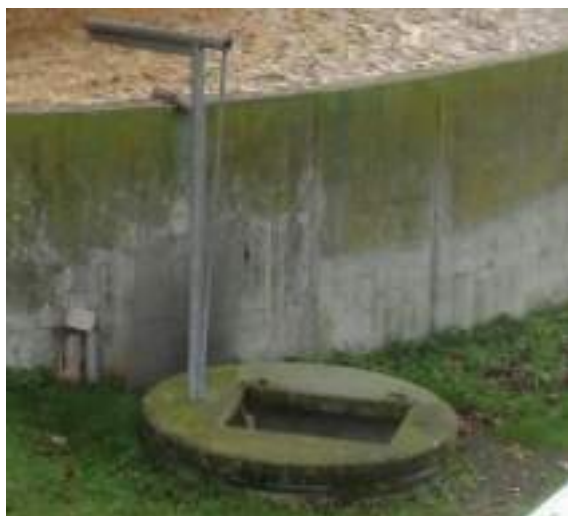
**Le génie civil du poste toutes eaux est globalement en bon état.** Cependant il serait judicieux de mettre en œuvre une borne anti-stationnement devant le poste pour éviter qu'un camion recule sur l'ouvrage comme cela s'est déjà passé par le passé selon l'exploitant.

Poste toutes eaux

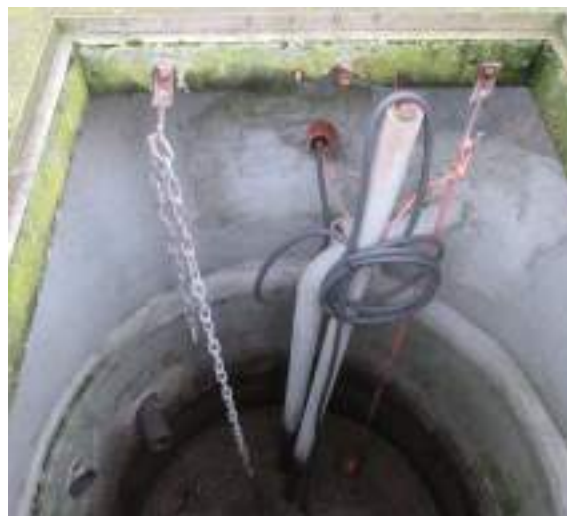
La barre de guidage, la chaîne de levage et la canalisation de relèvement sont en acier galvanisé. **Ces équipements sont en état correct** malgré quelques signes de corrosion.

Equipements du PTE

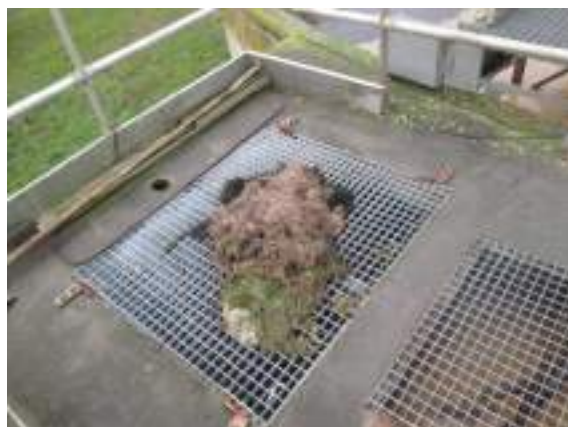
Le caillebotis n'a pas été enlevé le jour de la visite. L'état des équipements n'a pas été vérifié. Selon l'exploitant aucun dysfonctionnement du poste n'a été récemment observé.

*Trappes d'accès au poste de recirculation/extraction*

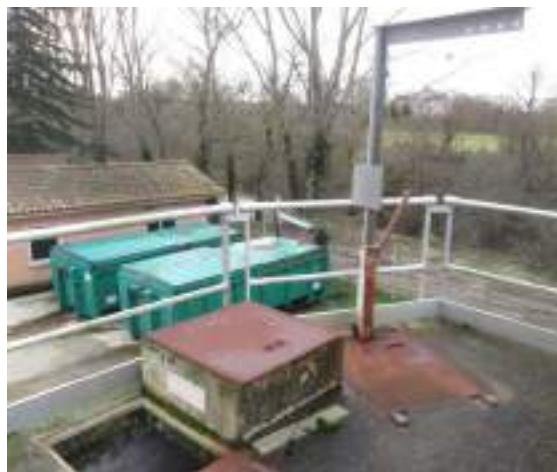
L'accès à l'intérieur du silo se fait par une trappe fortement corrodée.

*Trappes d'accès à l'intérieur du silo*

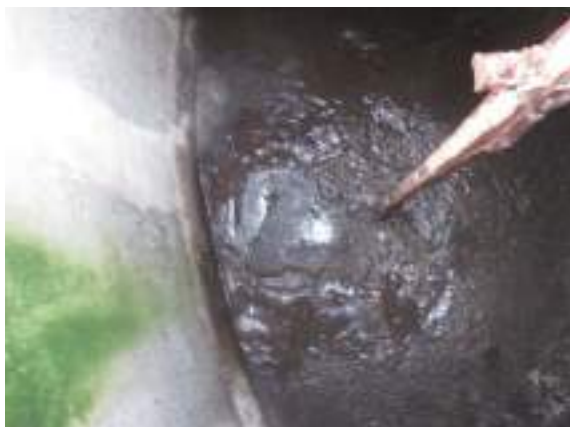
La barre de guidage de l'agitateur et la potence installée sur le silo sont eux aussi fortement corrodés.

Intérieur du silo – barre de guidage de l'agitateur

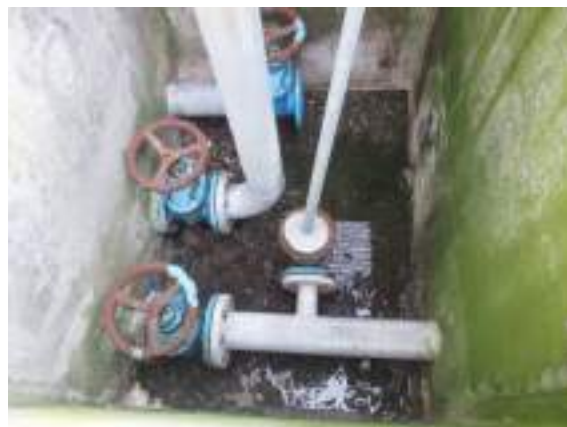
Les vannes de vidange du silo situées dans le regard au pied de l'ouvrage montrent elles aussi des signes de corrosion.

Chambre à vannes du silo

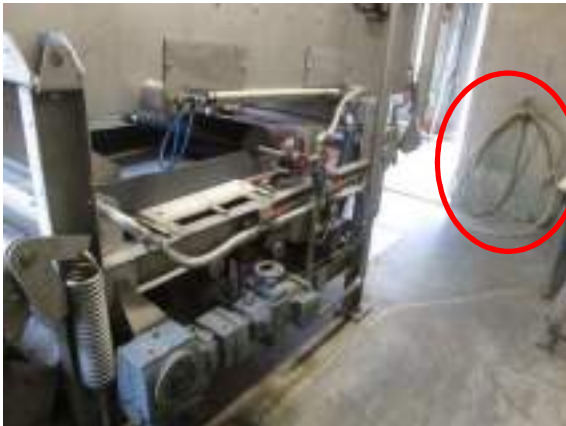
Le tuyau d'arrosage (rond rouge ci-dessous) présent dans le local presse à boues devrait être équipé d'un disconnecteur pour éviter une remontée dans le réseau d'eau.

*Presse à boues*

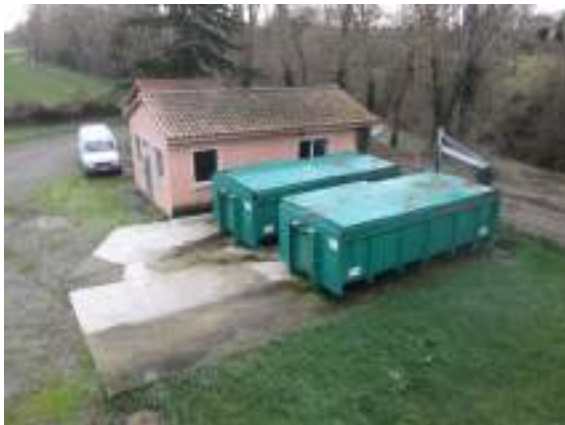
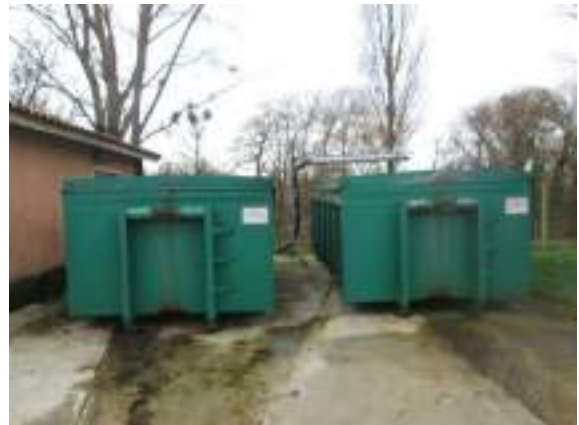
L'aire ne dispose pas de rail de guidage et de butée.

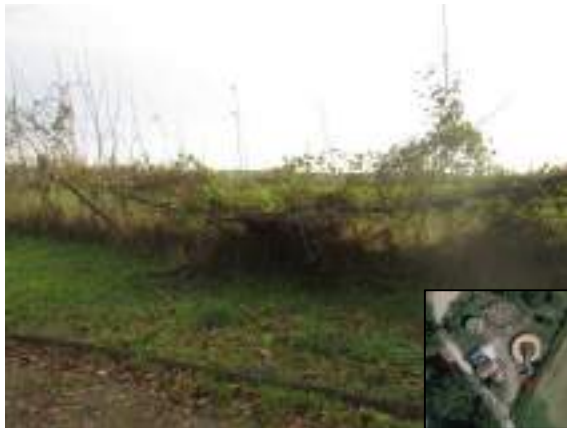
La clôture est abîmée à plusieurs endroits (voir photo ci-dessous). Il y a 2 portails pour accéder à la station. La clôture ne jouxte pas le portail secondaire et permet le passage d'une personne.

*Clôture couchée (étoile rouge emplacement)*

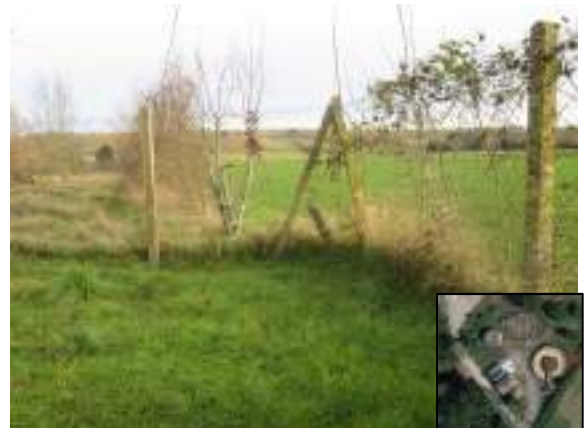
*Clôture couchée (étoile rouge emplacement)*

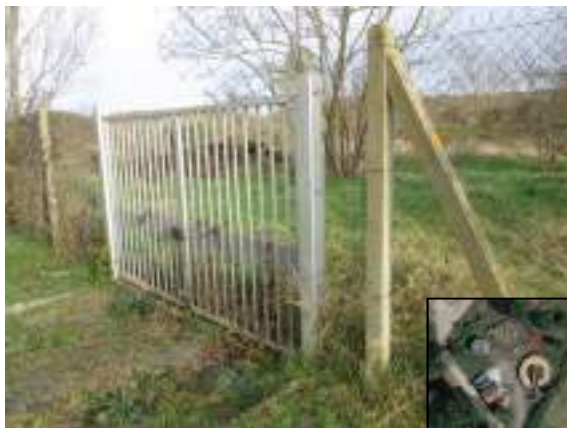
*Clôture couchée (étoile rouge emplacement)*

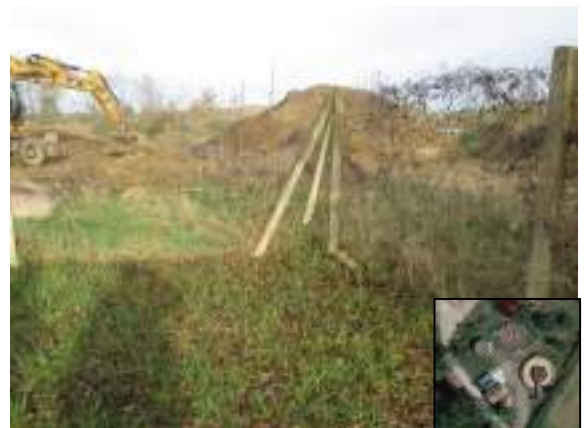
*Clôture couchée (étoile rouge emplacement)*

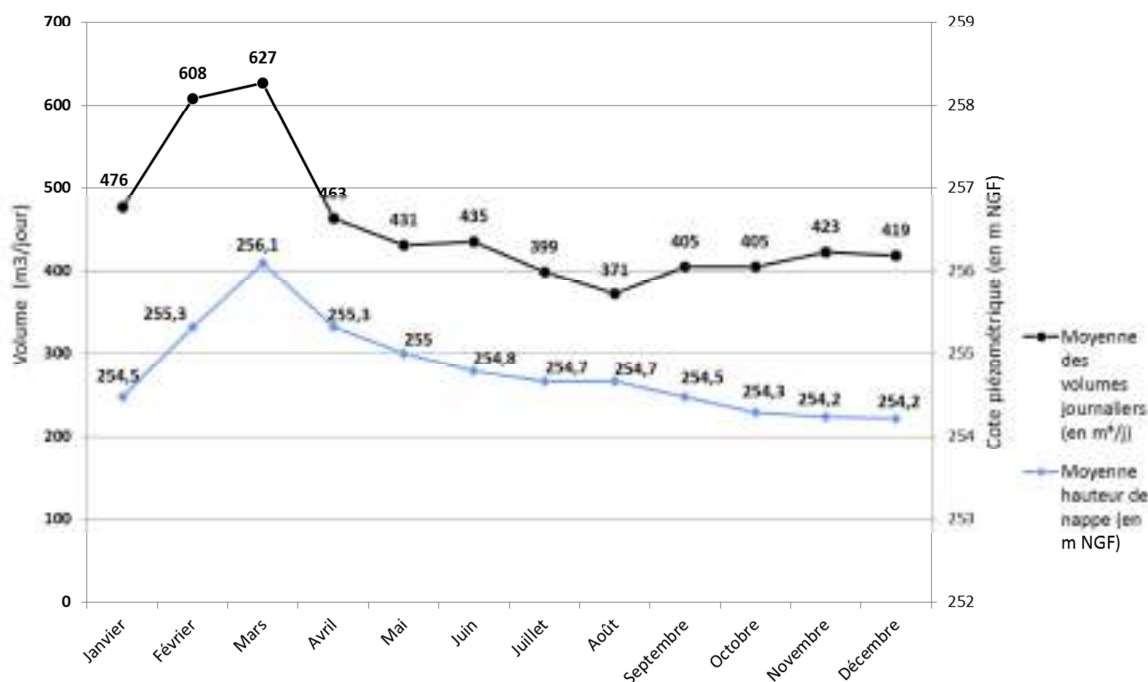
Moyennes des volumes journaliers et des cotes piézométriques (en m NGF)

Pour la station de Mazères, on observe une forte influence des eaux claires parasites entre les mois de janvier et avril avec un volume d'entrée compris entre 463 m<sup>3</sup>/j et 627 m<sup>3</sup>/j. Ces volumes correspondent à la période de nappe haute, comprise entre février et avril.

Au contraire, entre mai et décembre, le volume d'entrée est plus faible et compris entre 371 et 435 m<sup>3</sup>/j. Ces volumes correspondent à la période de nappe basse comprise entre juillet et décembre.

Les volumes transités sont influencés par les périodes de nappe haute et de nappe basse : le réseau est donc sensible aux infiltrations d'eaux claires parasites.

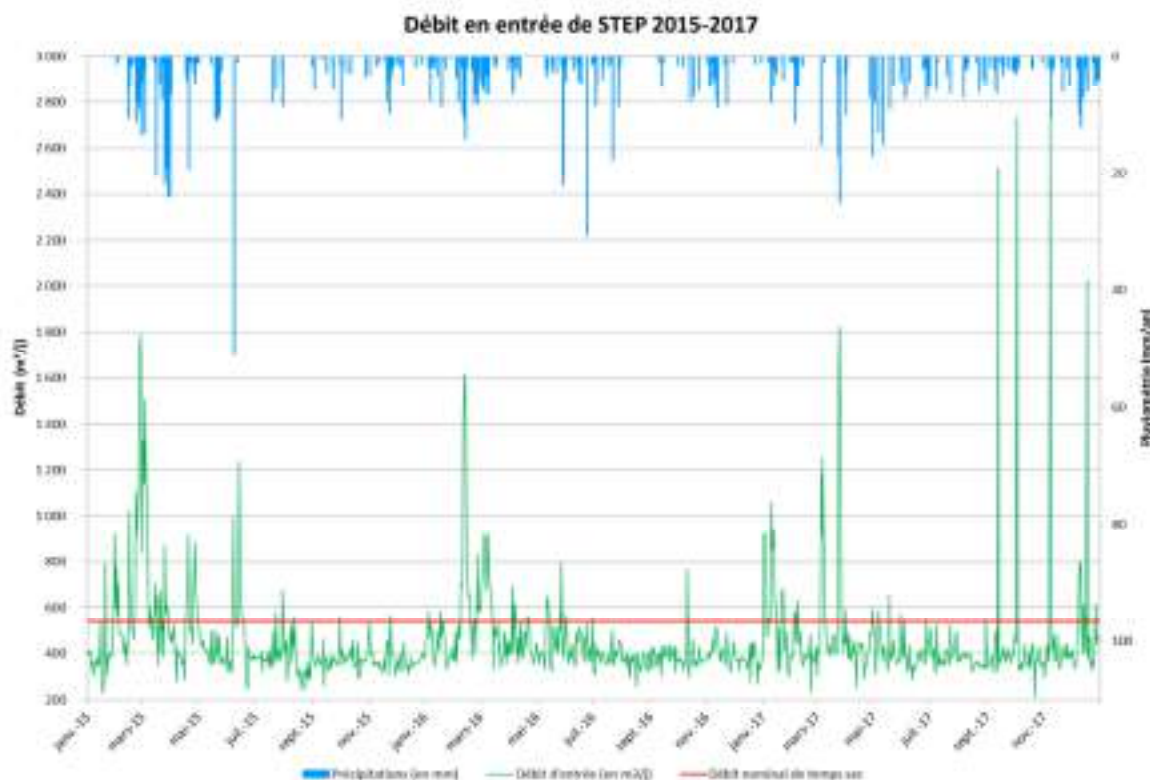
Une partie des dépassements du débit de référence semble s'expliquer par la pluviométrie.

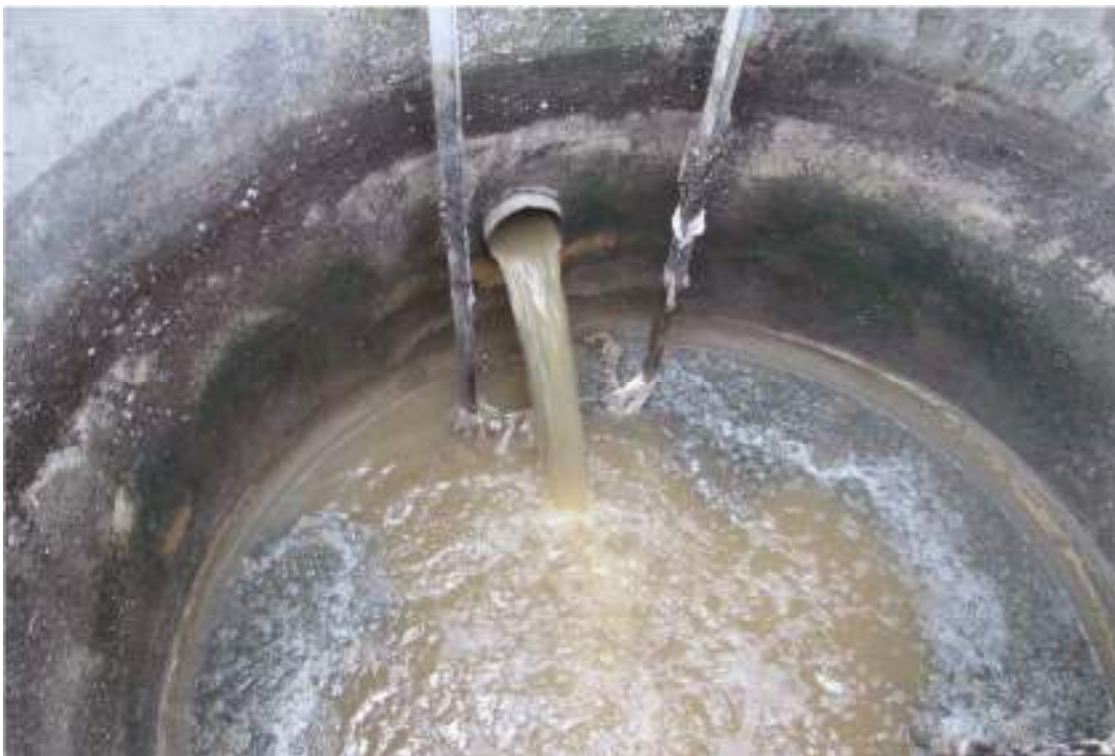
Les barres de guidage sont en mauvais état.  
Absence de barreaux antichute au niveau de la bache humide > **Risque de chute.**  
**Absence de point d'eau**

Bâche humide

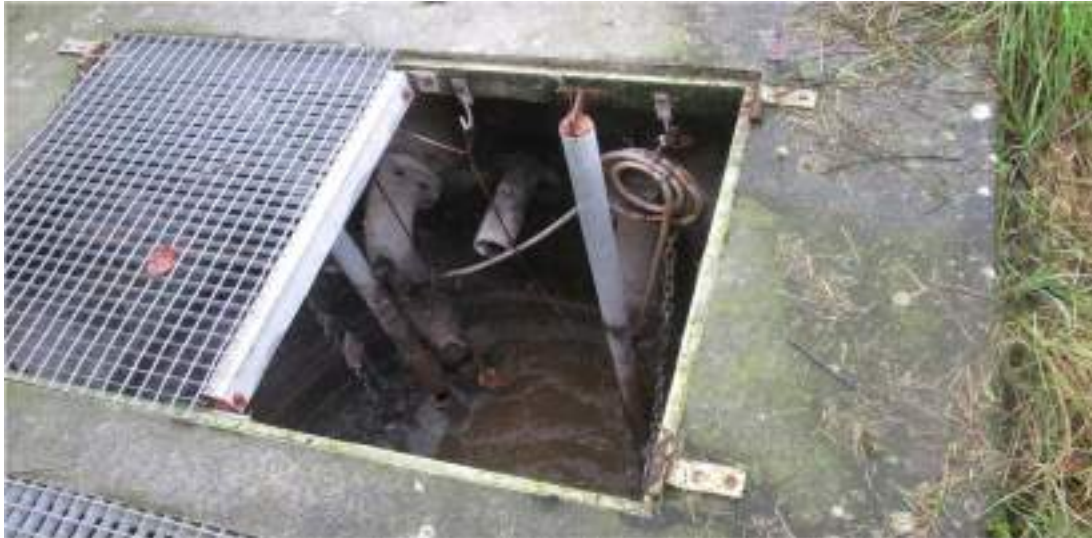
Accès à la bache humide

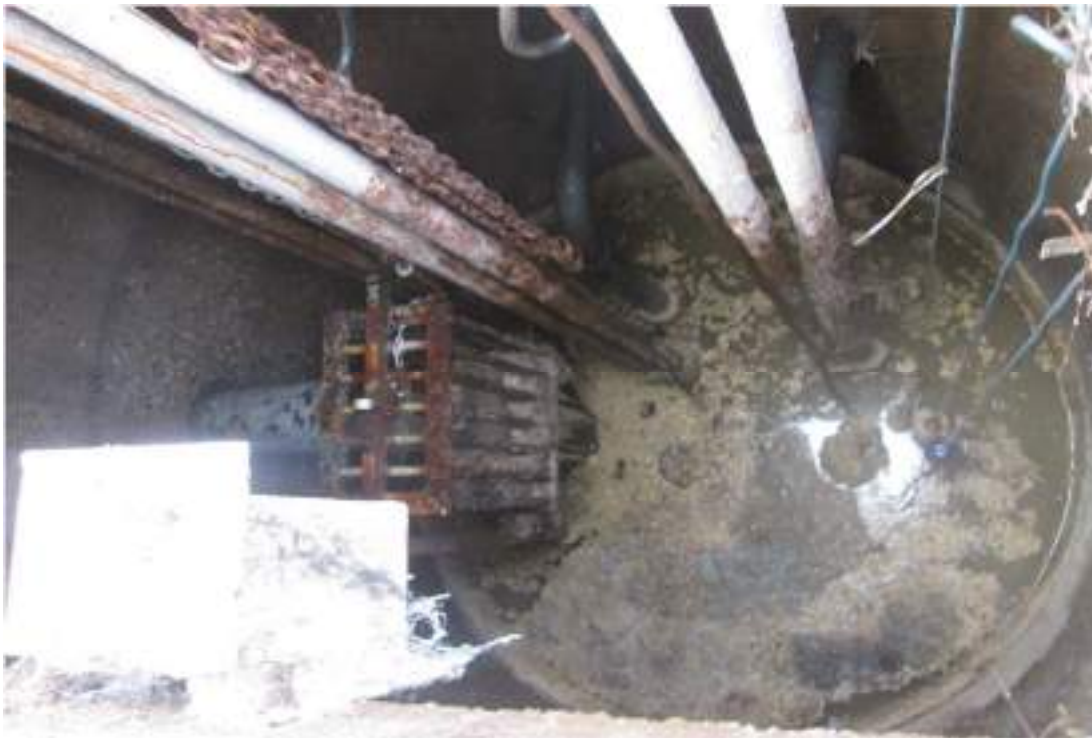
Le Génie civil du PR est en état correct malgré une légère lixiviation du béton notamment au niveau de l'arrivée des EU dans le poste (dégagement H<sub>2</sub>S). L'évolution de la corrosion du béton est à surveiller.

Bâche humide

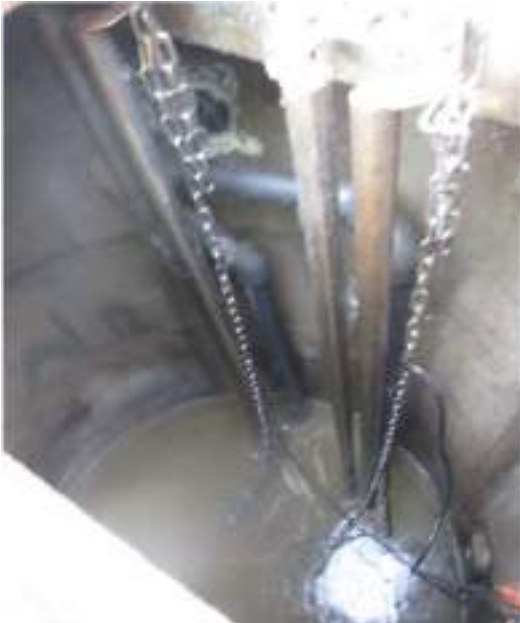
Les barres de guidage et les chaînes de levage ont été remplacées récemment et sont en bon état. L'accroche des poires de niveau est fortement corrodé et devra être prochainement remplacée.

Barres de guidage

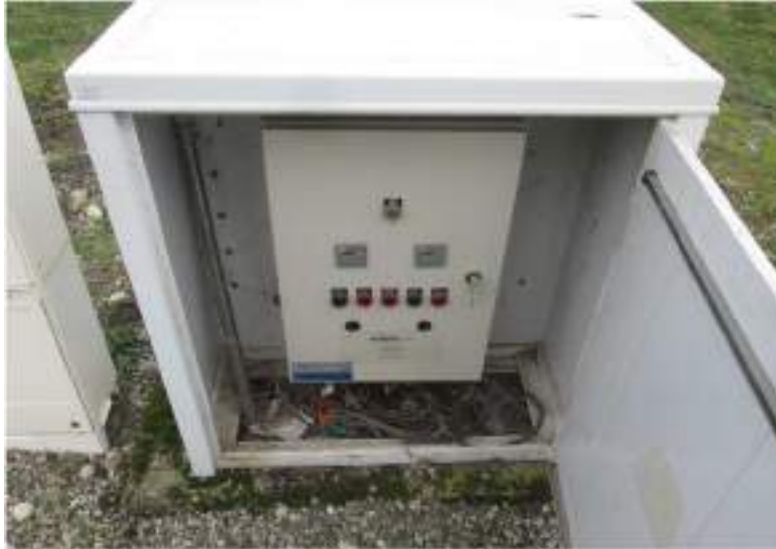
Armoire électrique

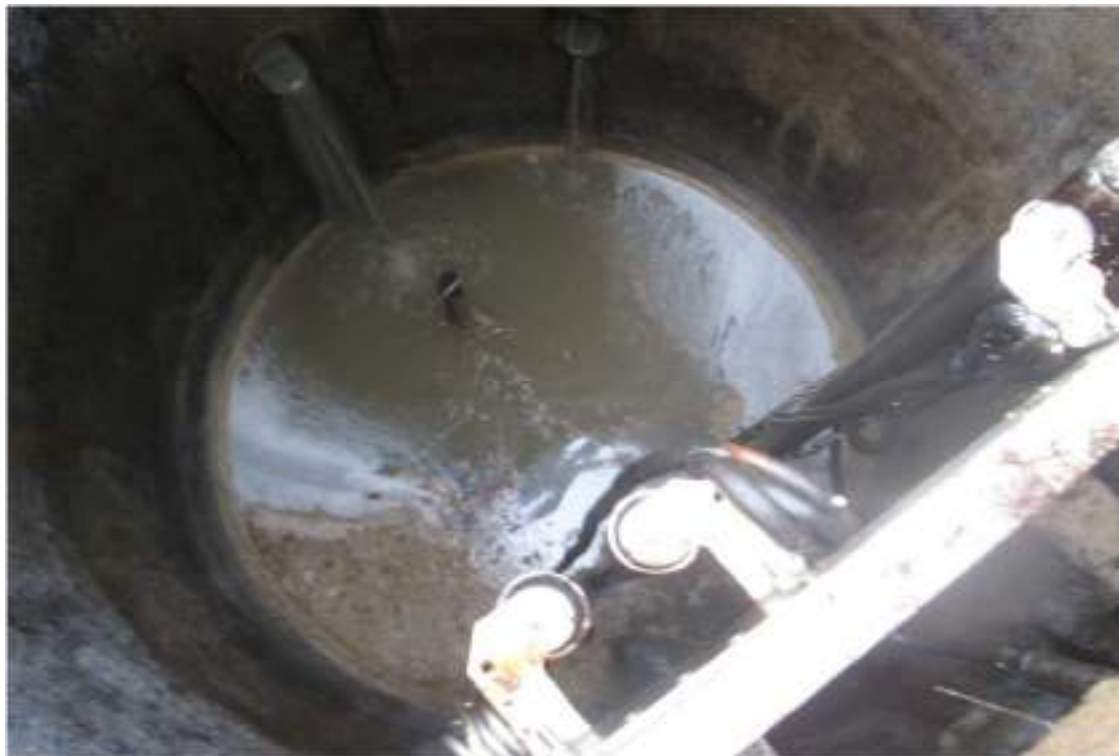
Des dégagements d'H<sub>2</sub>S sont régulièrement observés en été. La mise en place d'une ventilation en haut et en bas de la bâche humide est conseillée.

Bâche humide

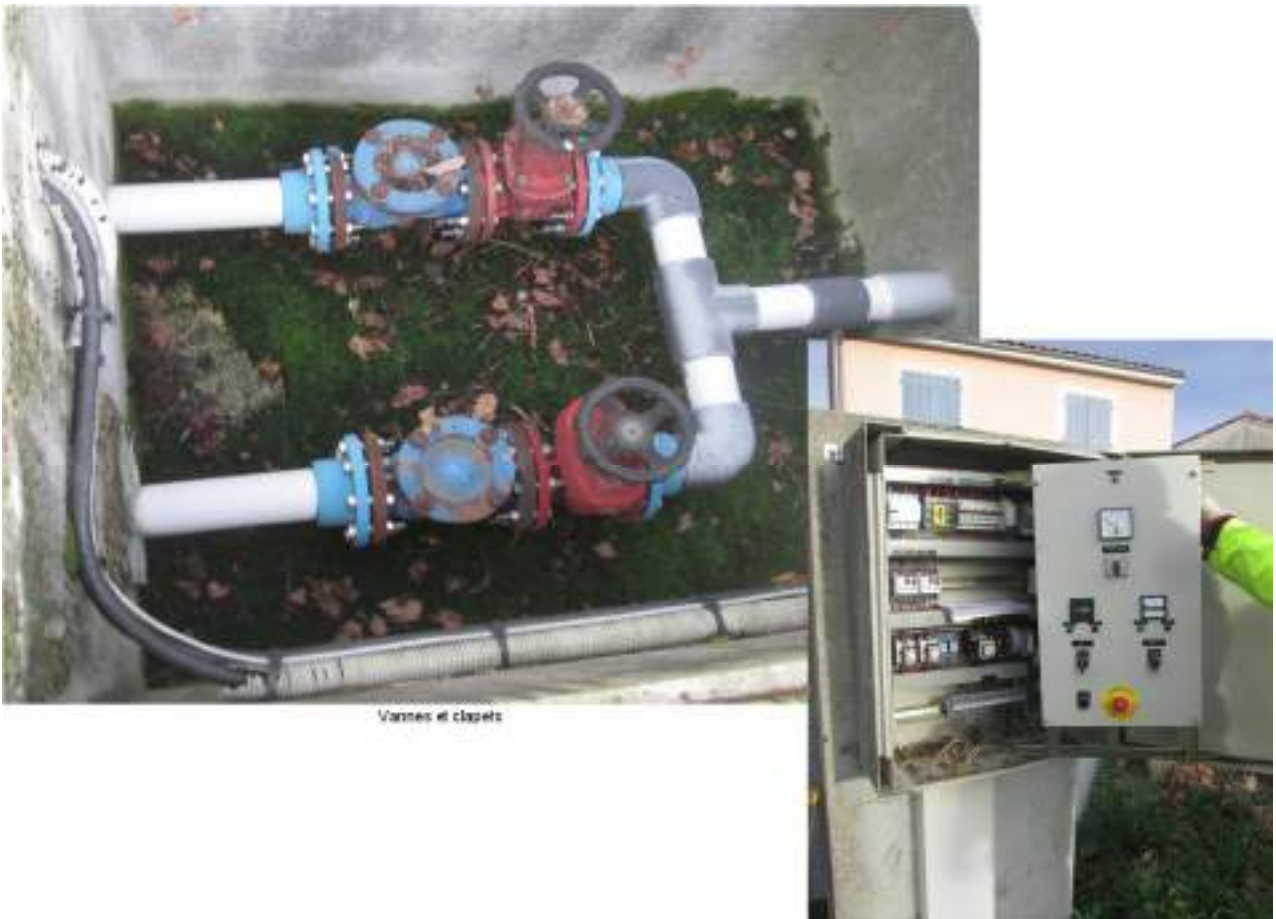
Vannes et clapets

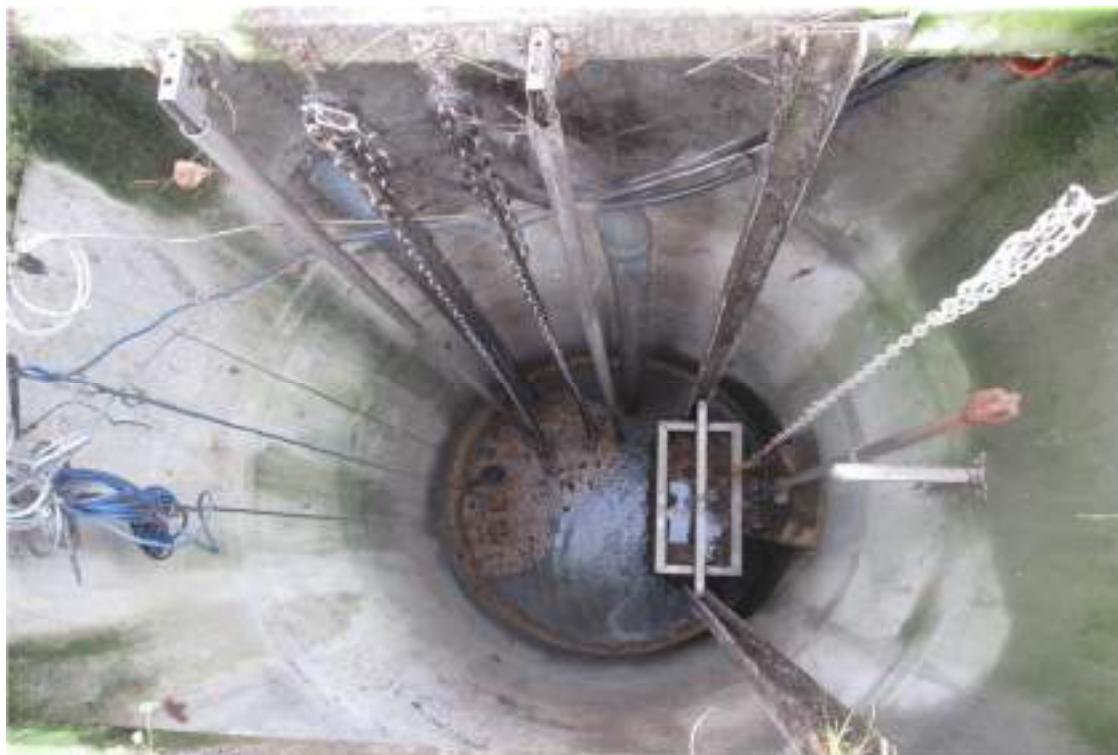
Les barreaux antichute initialement installés au niveau de l'accès à la bache humide sont cassés.

Les anneaux de verrouillage installé au sol pour verrouillés l'accès à la bache humide peuvent représenté un obstacle (voir photo ci-après) > **Risque de chute.**

Bâche humide

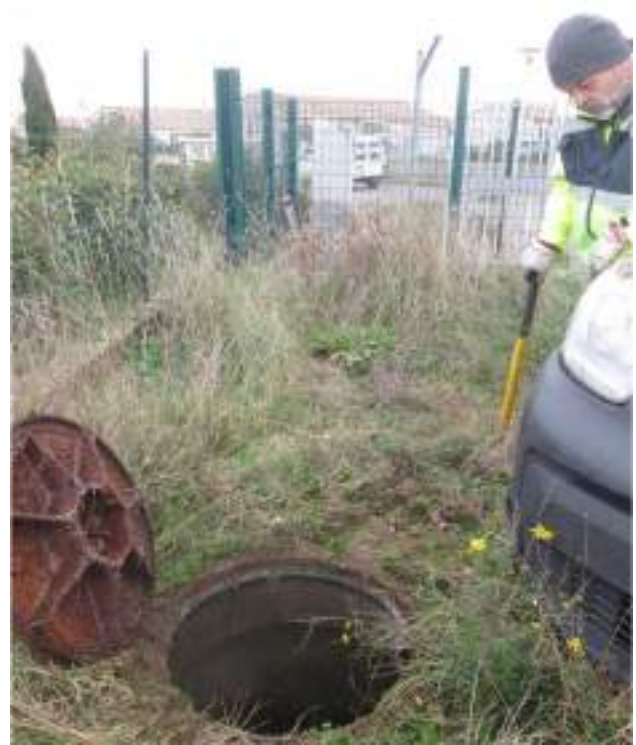
Regard d'arrivée des relèvements

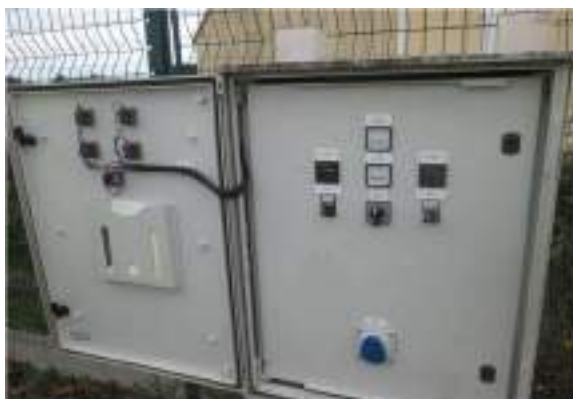
Partie commande de l'armoire électrique

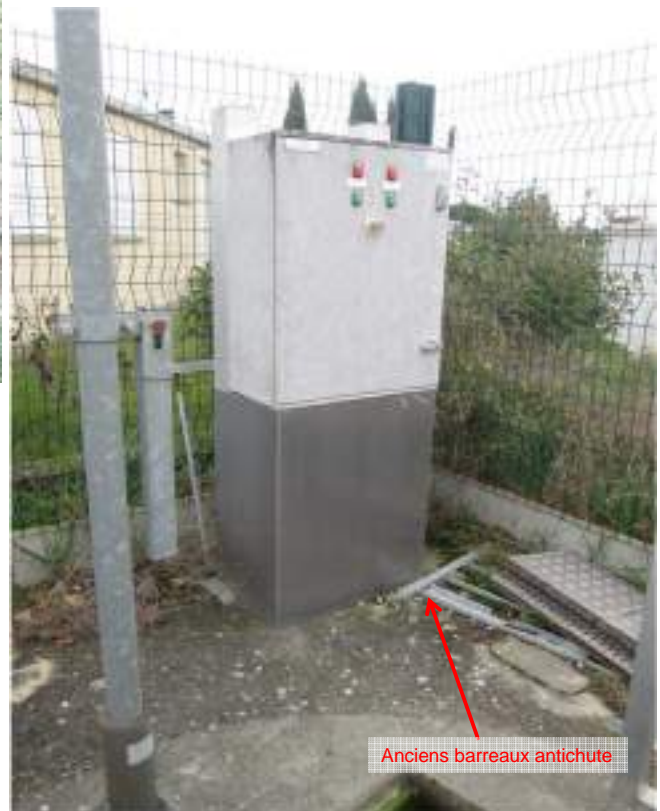
Armoire électrique

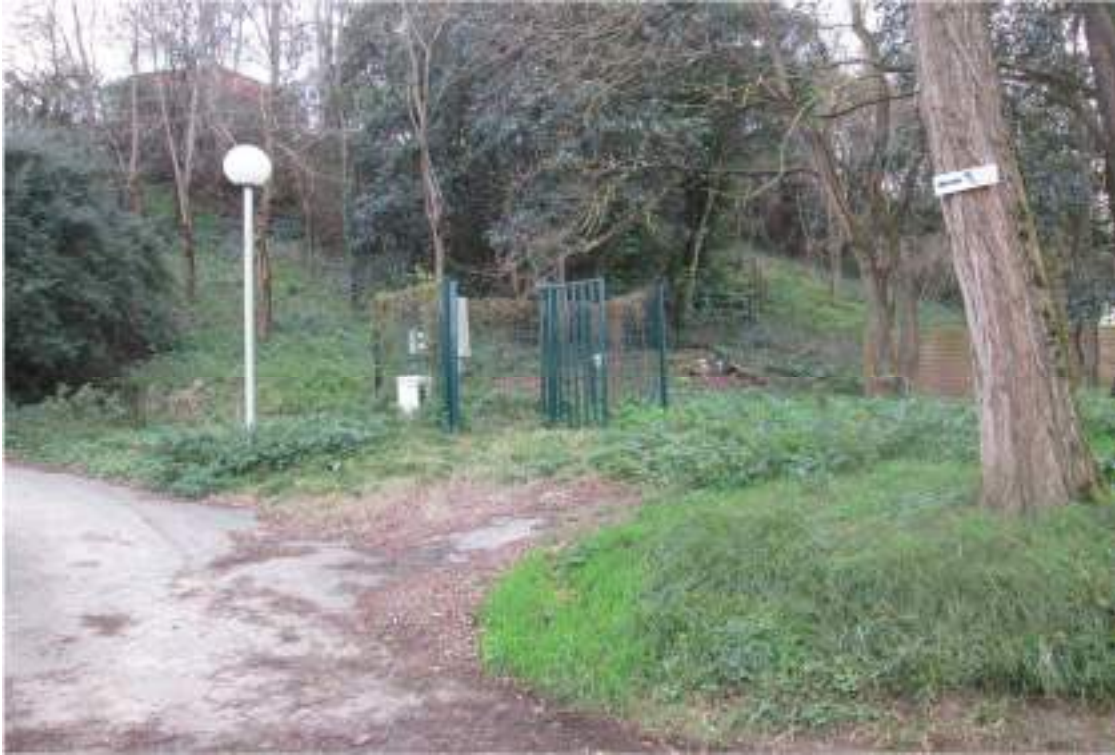
Environnement du PR

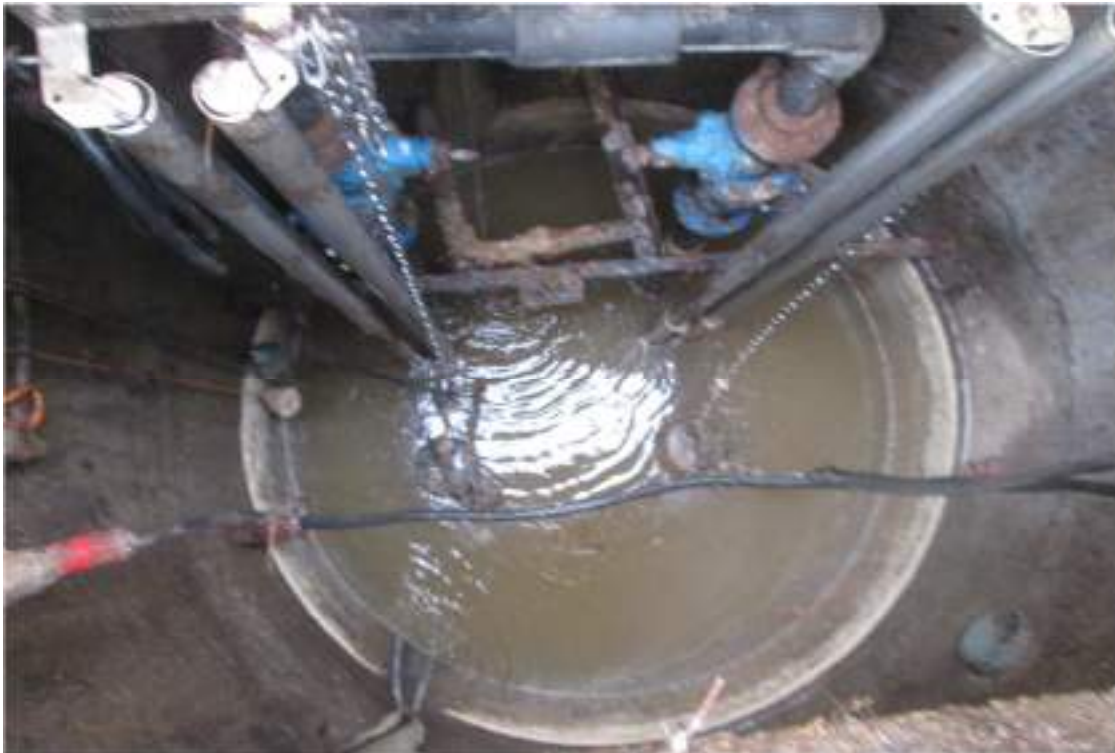
**Les équipements du PR montrent des signes de corrosion** hormis les barres de guidage, les chaînes de levage et les platines qui ont été remplacées en 2016-17.

Bâche humide

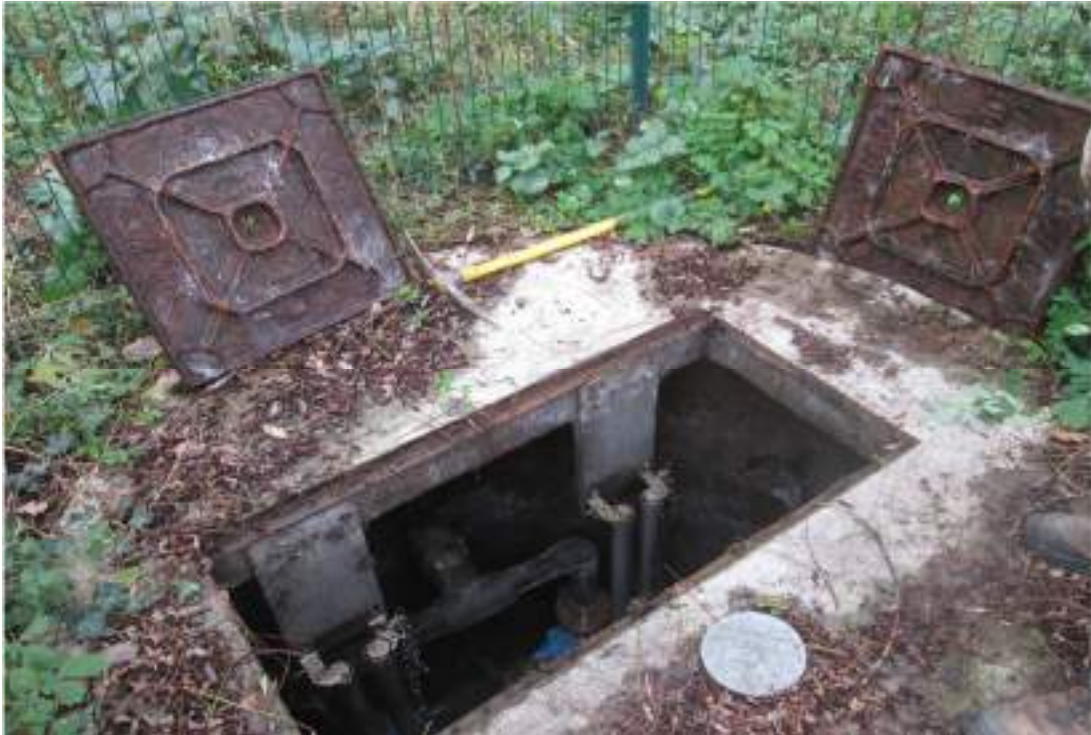
Absence de barreaux antichute au niveau de la bache humide > **Risque de chute.**  
**Absence de point d'eau.**  
 Absence d'aération de la bache humide > **Risque d'asphyxie/ d'intoxication.**

Accès à la bache humide

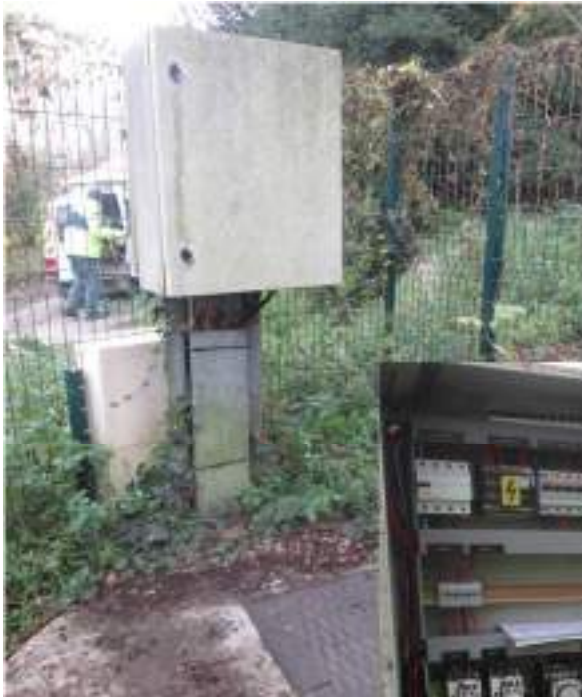
Armoire électrique

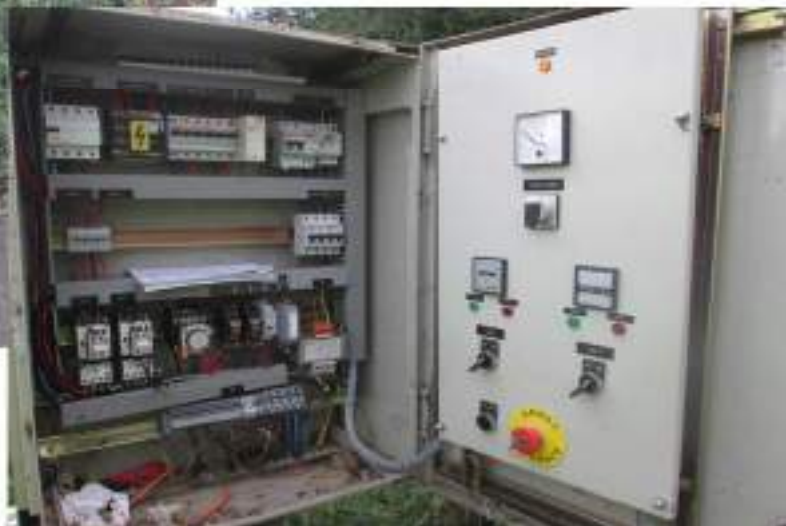
Intérieur de l'armoire électrique

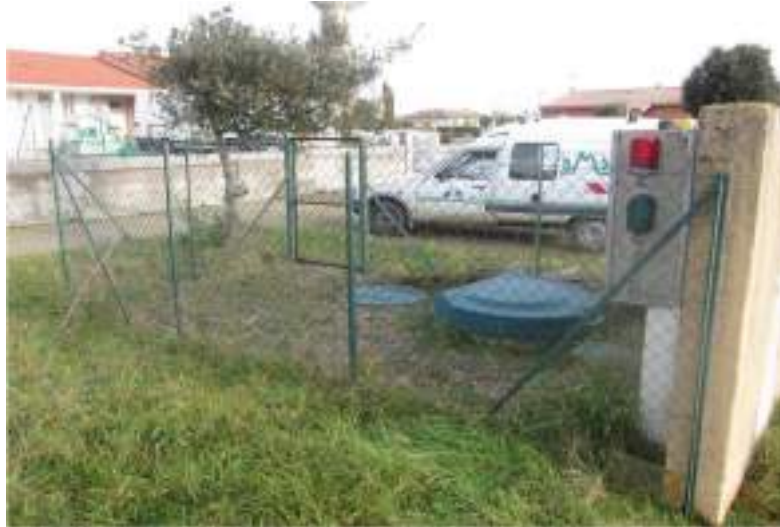
PR implanté à proximité immédiate (< 50 m) des habitations  
Absence de barreaux antichute au niveau de la bache humide > **Risque de chute.**  
**Absence de point d'eau**  
Absence d'aération de la bache humide > **Risque d'asphyxie/d'intoxication.**

Environnement du PR
