# Schéma Directeur d'Assainissement des Eaux Usées

**COMMUNE DE MAZERES**

**RAPPORT DE PHASE 1 : ETAT DES LIEUX ET PRE-DIAGNOSTIC DU SYSTEME  
D'ASSAINISSEMENT – VERSION 2**

**ARTELIA VILLE & TRANSPORT  
AGENCE DE TOULOUSE**

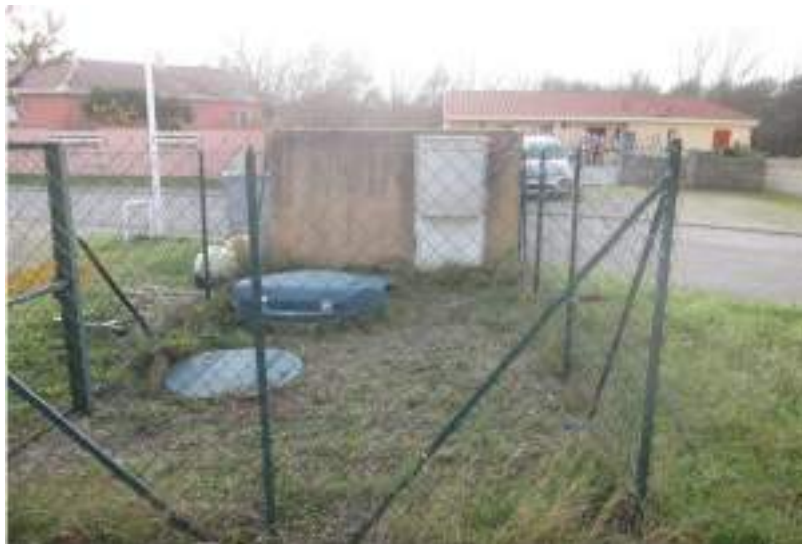
Environnement du PR 2

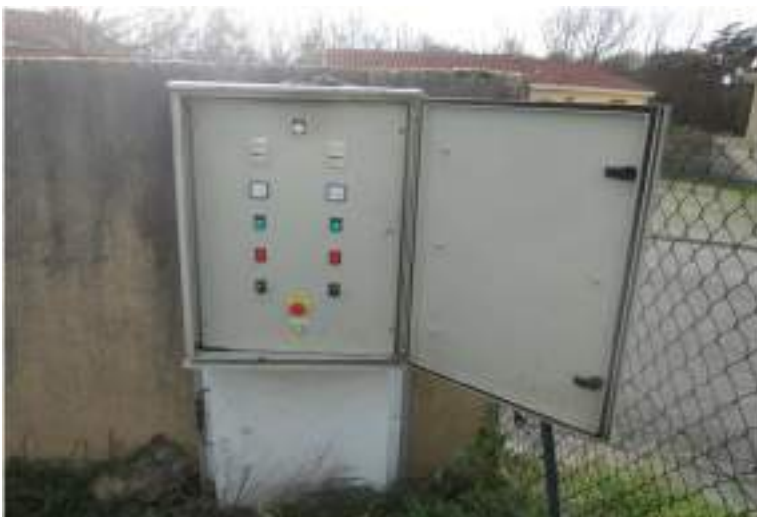
Partie commande de l'armoire électrique générale

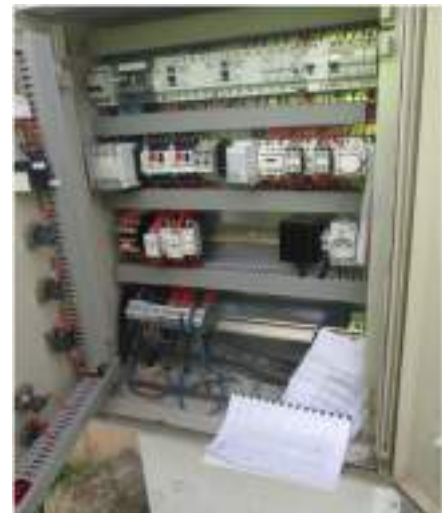
Intérieur de l'armoire électrique générale
