Schéma Directeur d'Assainissement des Eaux Usées

COMMUNE DE MAZERES

RAPPORT DE PHASE 3 – VERSION 3

ARTELIA

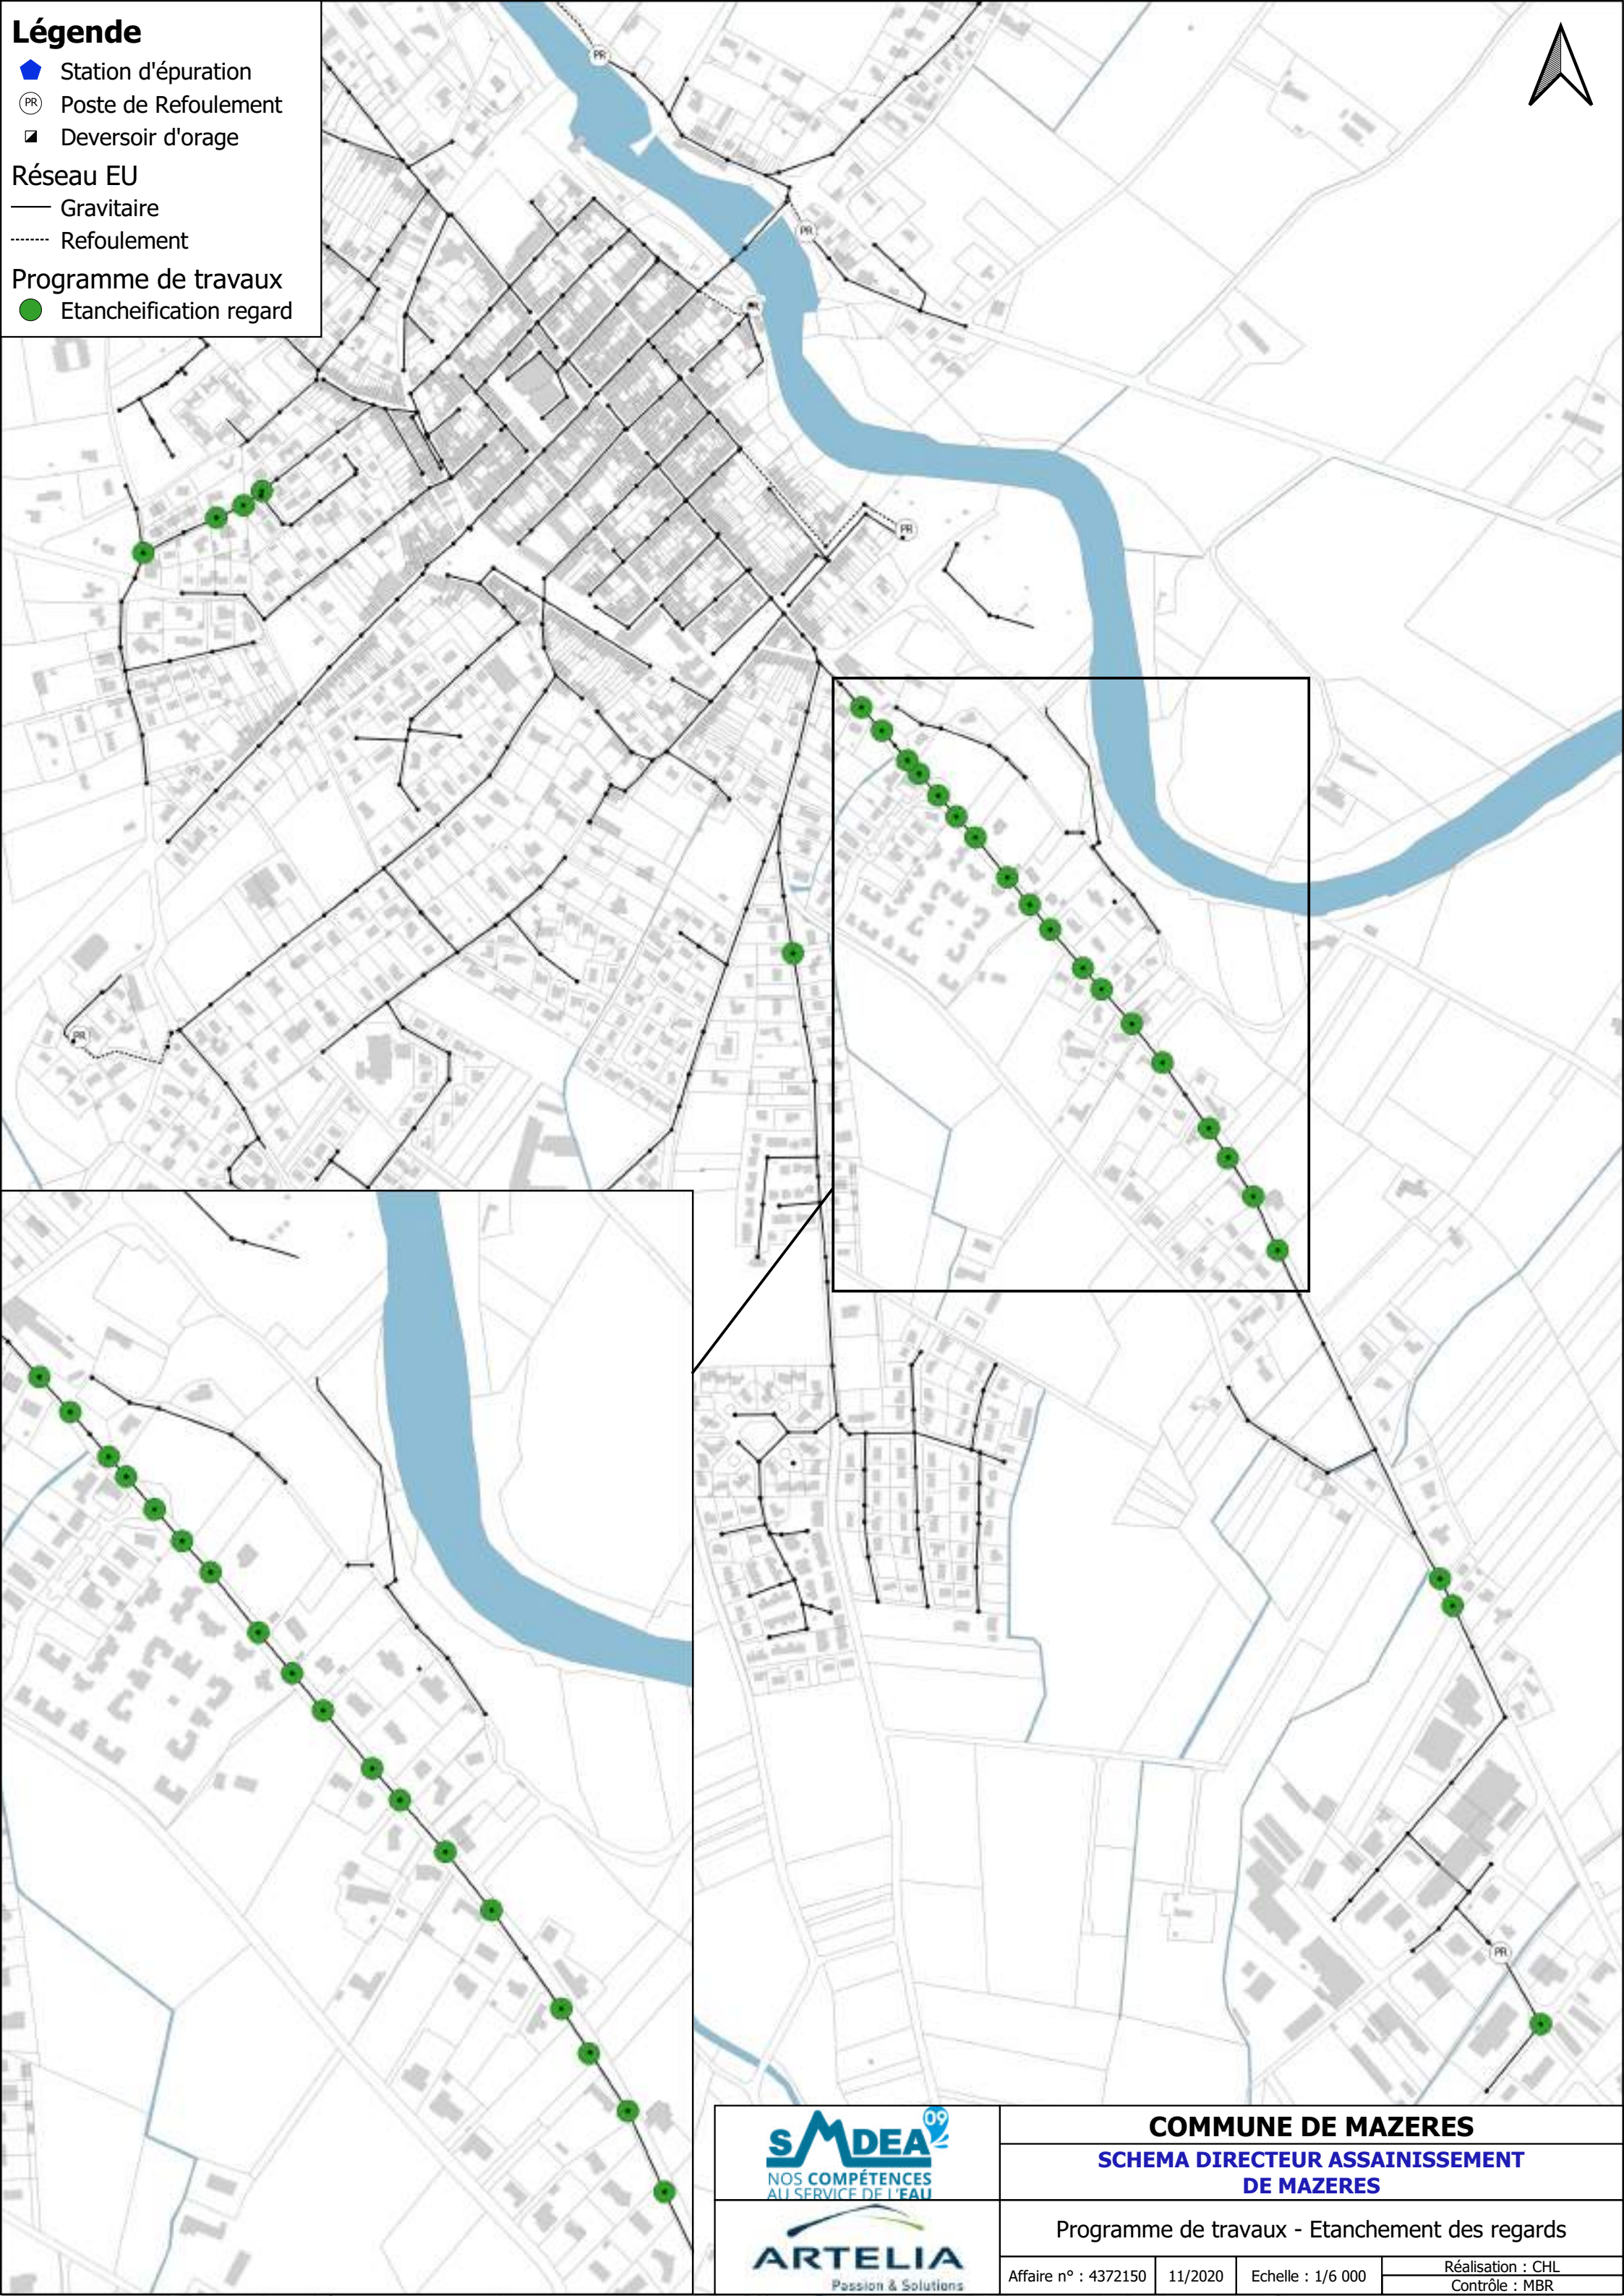
La visite des réseaux en phase 1 et les visites nocturnes des réseaux en phase 2 ont permis d'identifier l'intrusion d'eaux claires au niveau de plusieurs regards (infiltration dans le regard et présence de racines).

De plus, les ITV réalisées sur le réseau d'assainissement ont révélé de nombreuses infiltrations au niveau des regards, notamment le long de l'avenue Belpech.

Une réhabilitation de tous les regards où des infiltrations ou racines ont été rencontrées, lors des visites de terrain ou sur les ITV, est donc nécessaire dans les but de supprimer les intrusions d'eaux claires dans les réseaux.

- Etancheification regard
