COMMUNE DE SAVERDUN

SCHEMA DIRECTEUR D'ASSAINISSEMENT

Rapport Phase 4 : Programme de travaux

Avril 2020

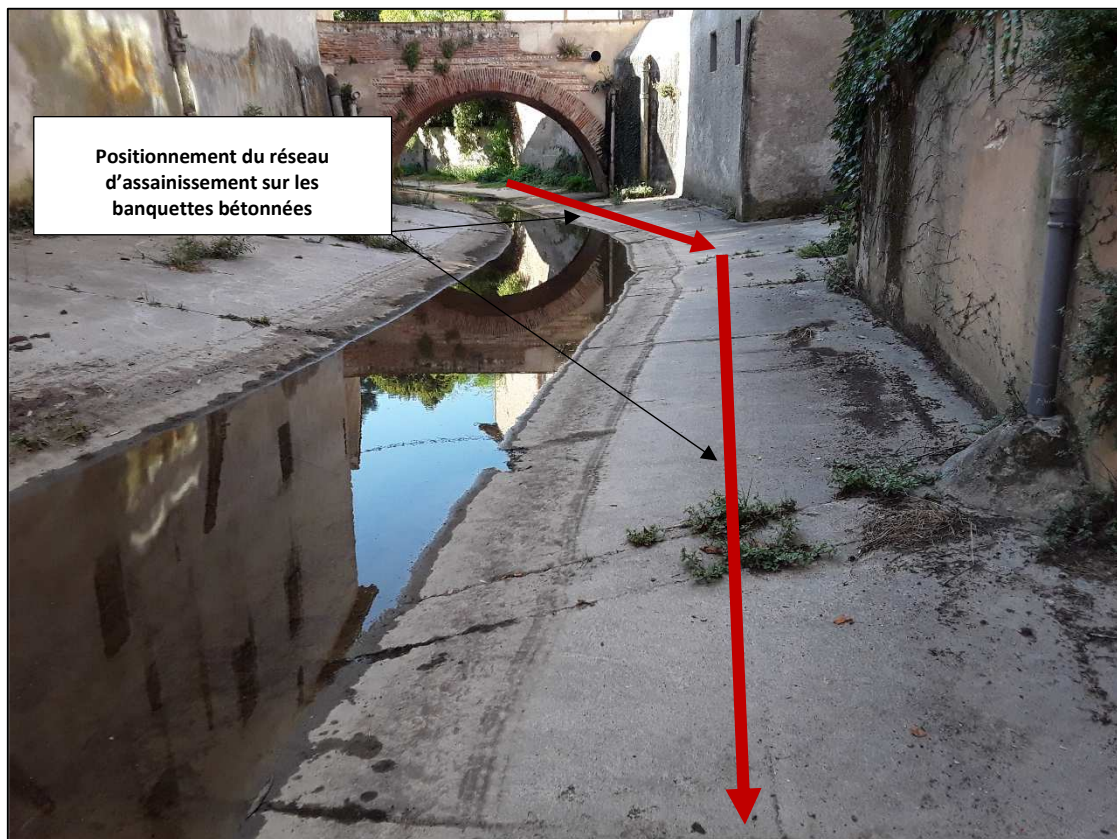
Figure 6 : Localisation des banquettes bétonnées du ruisseau de l'Ansonne

Il est donc proposé au travers de ce scénario de déplacer le réseau d'assainissement sur les banquettes bétonnées du cours d'eau de l'Ansonne. Cette solution permettra de s'affranchir de l'immersion du réseau d'assainissement durant une bonne partie de l'année.

Afin de prendre en compte la montée des eaux du cours d'eau de l'Ansonne ainsi que d'éventuelles crues, il est proposé que les regards de visite soient rehaussés par rapport au terrain naturel (hauteur à déterminer). Cet aménagement permettra de maintenir autant que possible les regards de visite hors d'eau et donc d'éventuelles intrusions d'eaux claires parasites.

Quoi qu'il en soit, les tampons de regards de visite seront complètement étanches, boulonnés et adaptés aux indices de submersion.

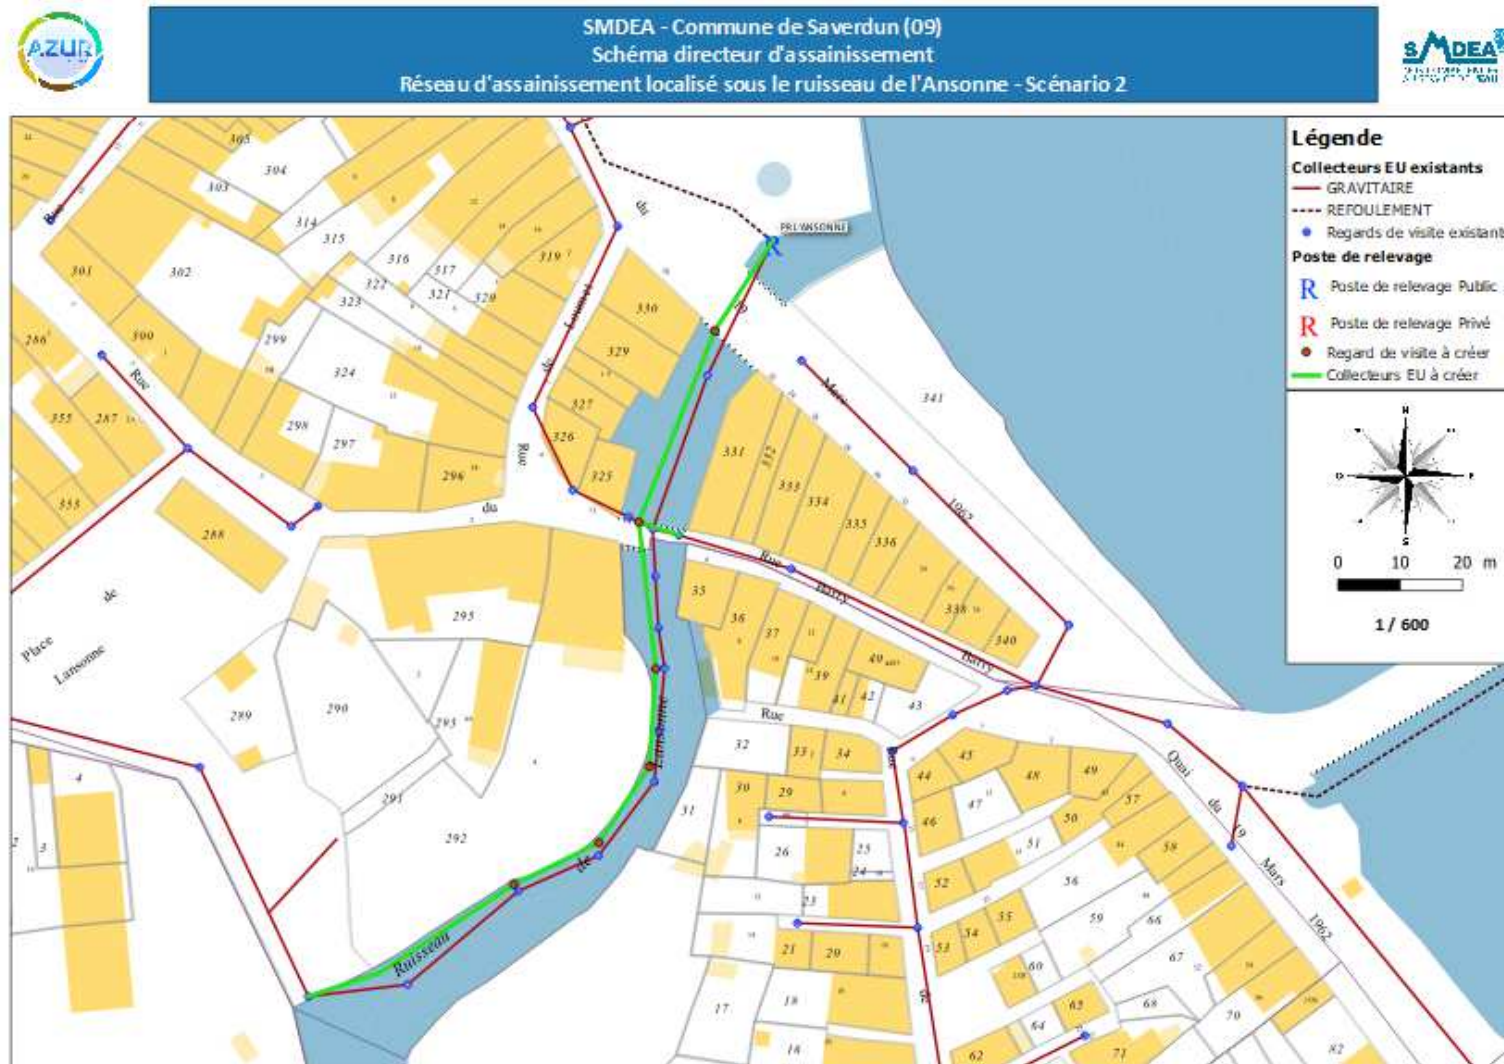
Figure 7 : Plan des travaux du scénario 2

Le positionnement du réseau d'assainissement sur les banquettes bétonnées du ruisseau de l'Ansonne est présenté avec l'extrait de plan ci-dessous :
